# Asbestinventarisatetest

Sint-Hubertstraat 277, 9800 Deinze

Attestnummer : 20240426-000263.000

Uitgegeven op : 26.04.2024

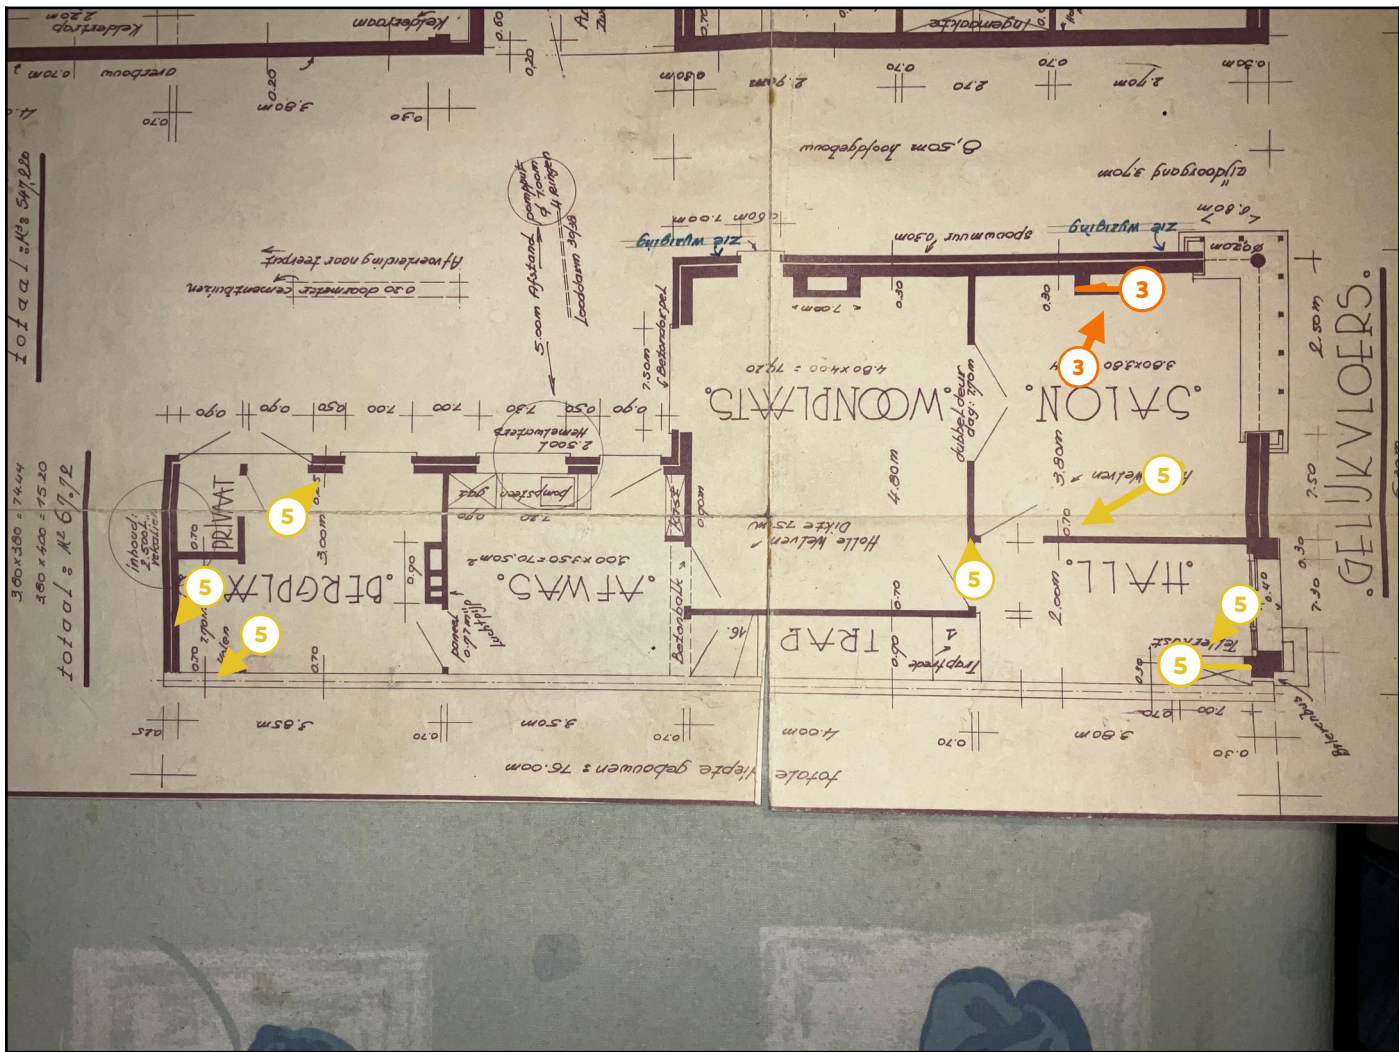
# Plan 1.1: plan woning GVL

Beschrijving	Type	Actie
3. Uitrusting: koord kachel.	Asbestmateriaal	Verwijderen
5. Uitrusting: bakeliet schakelaars + tellerkast	Asbestmateriaal	Zorgvuldig beheren

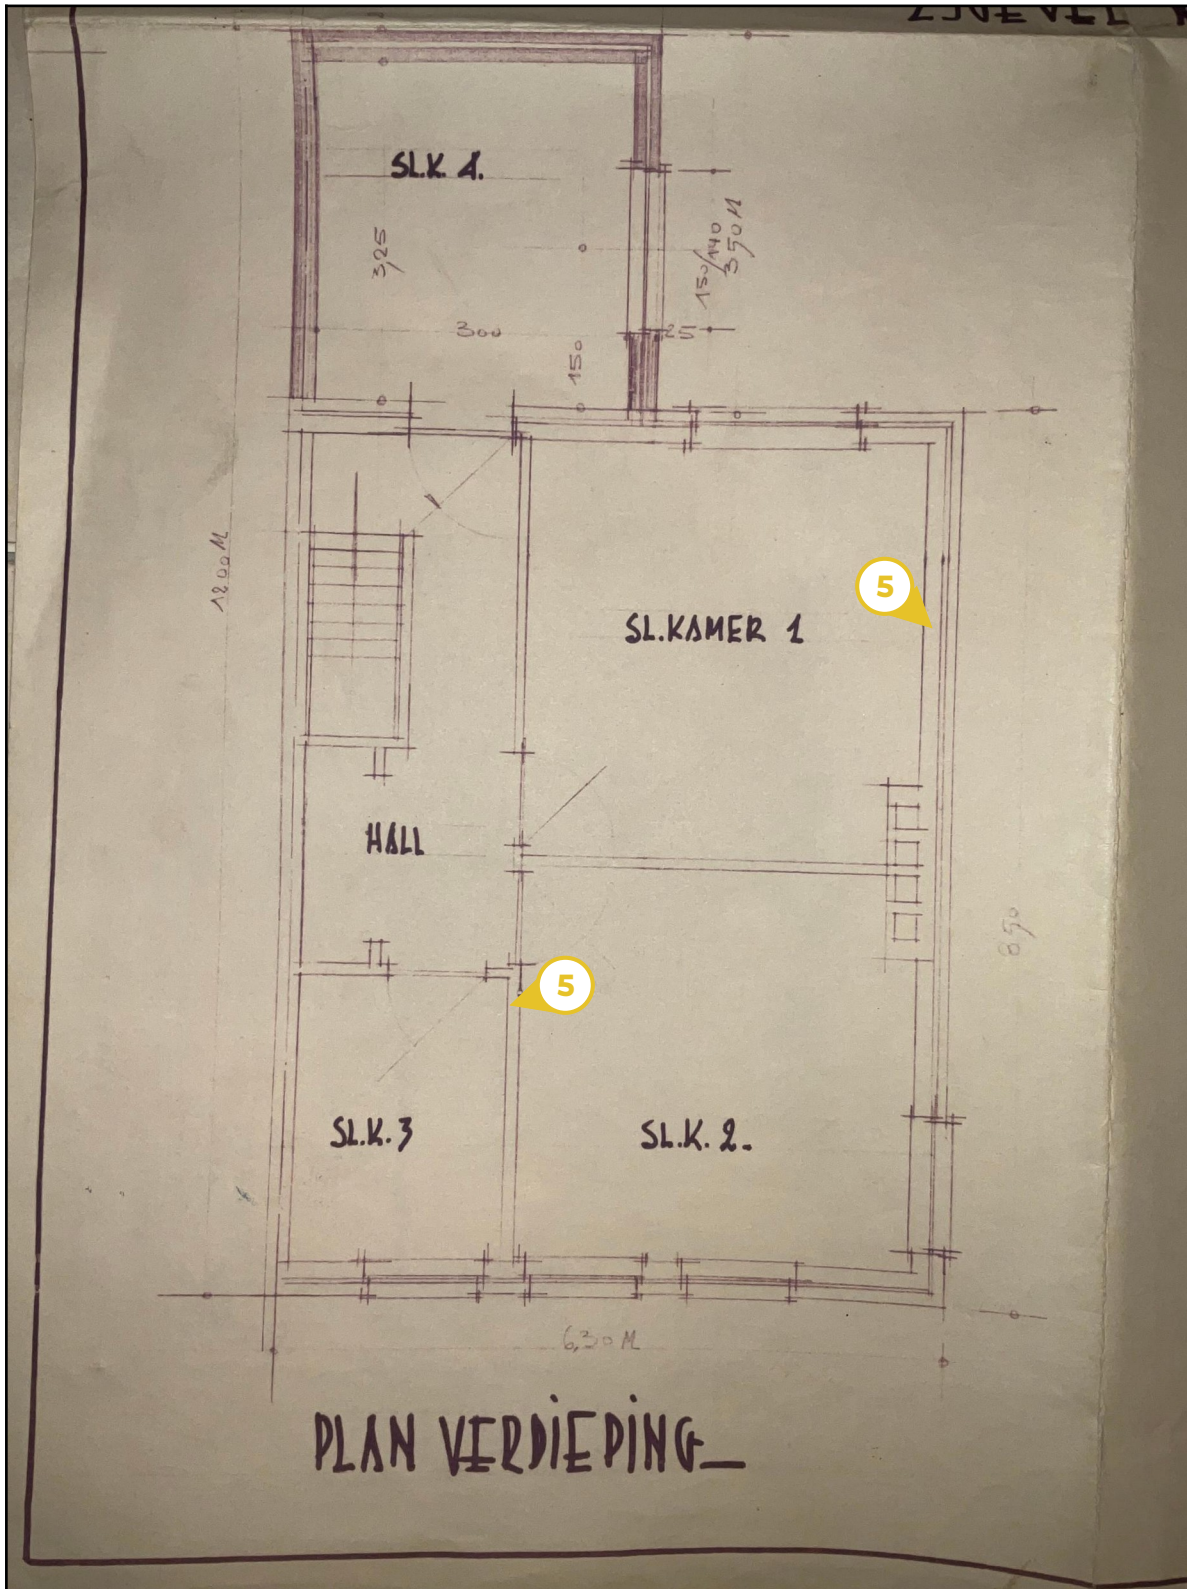
## Plan 1.5: plan woning +1

5. Uitrusting: bakeliet schakelaars + tellerkast

Asbestmateriaal

Zorgvuldig beheren

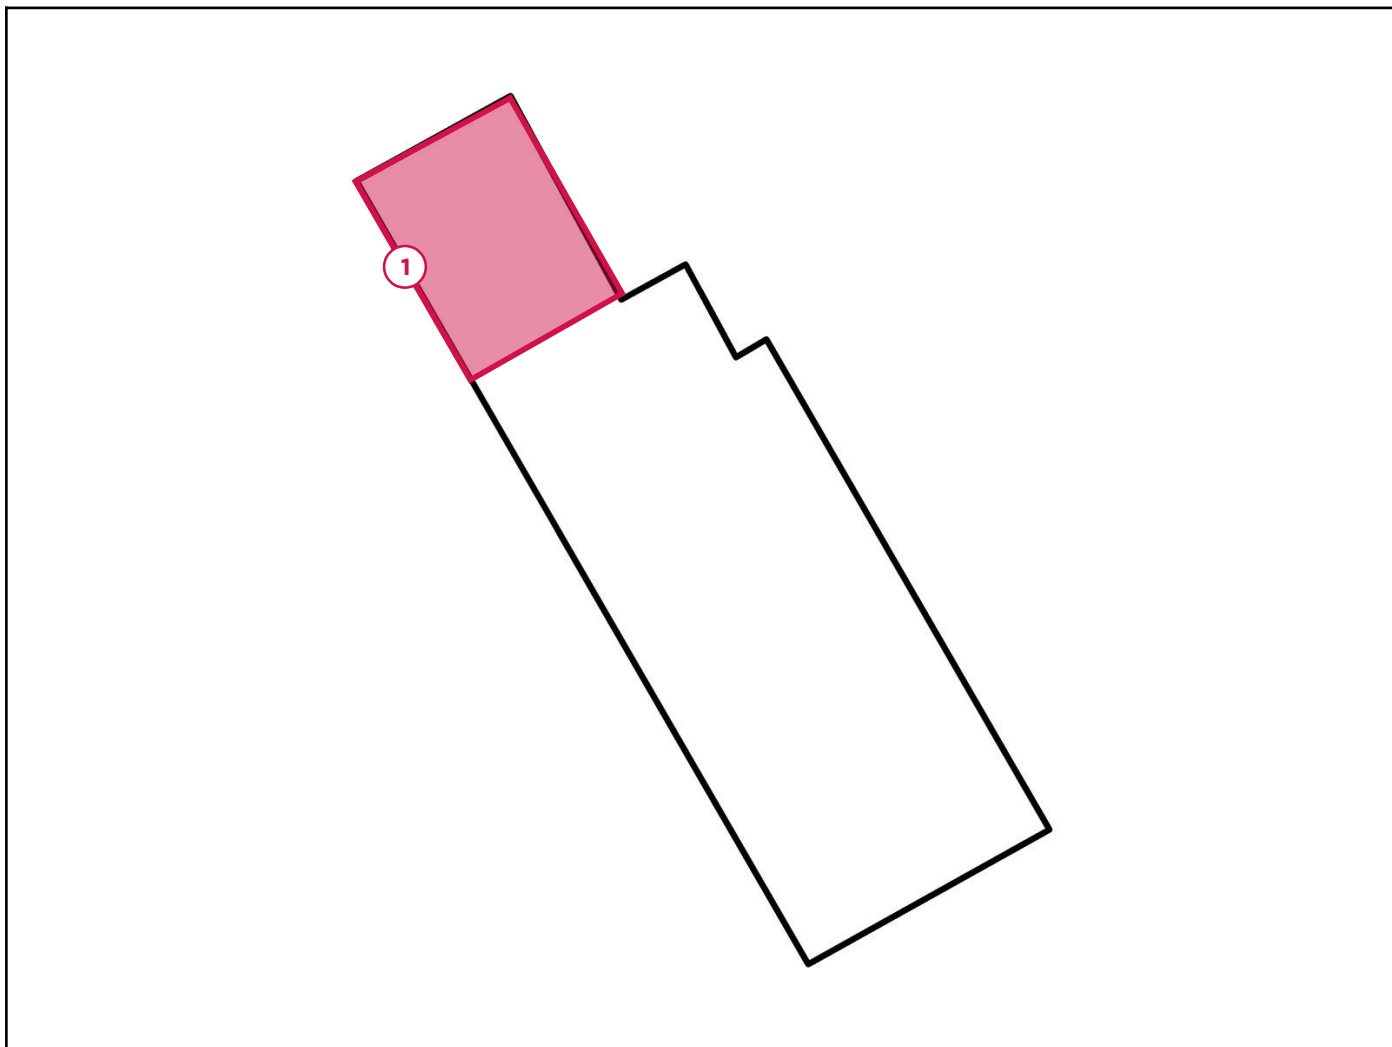
## Plan 1.6: Hoofdgebouw plan

Beschrijving	Type	Actie
1. Dak: golfplaten	Asbestmateriaal	Dringend verwijderen

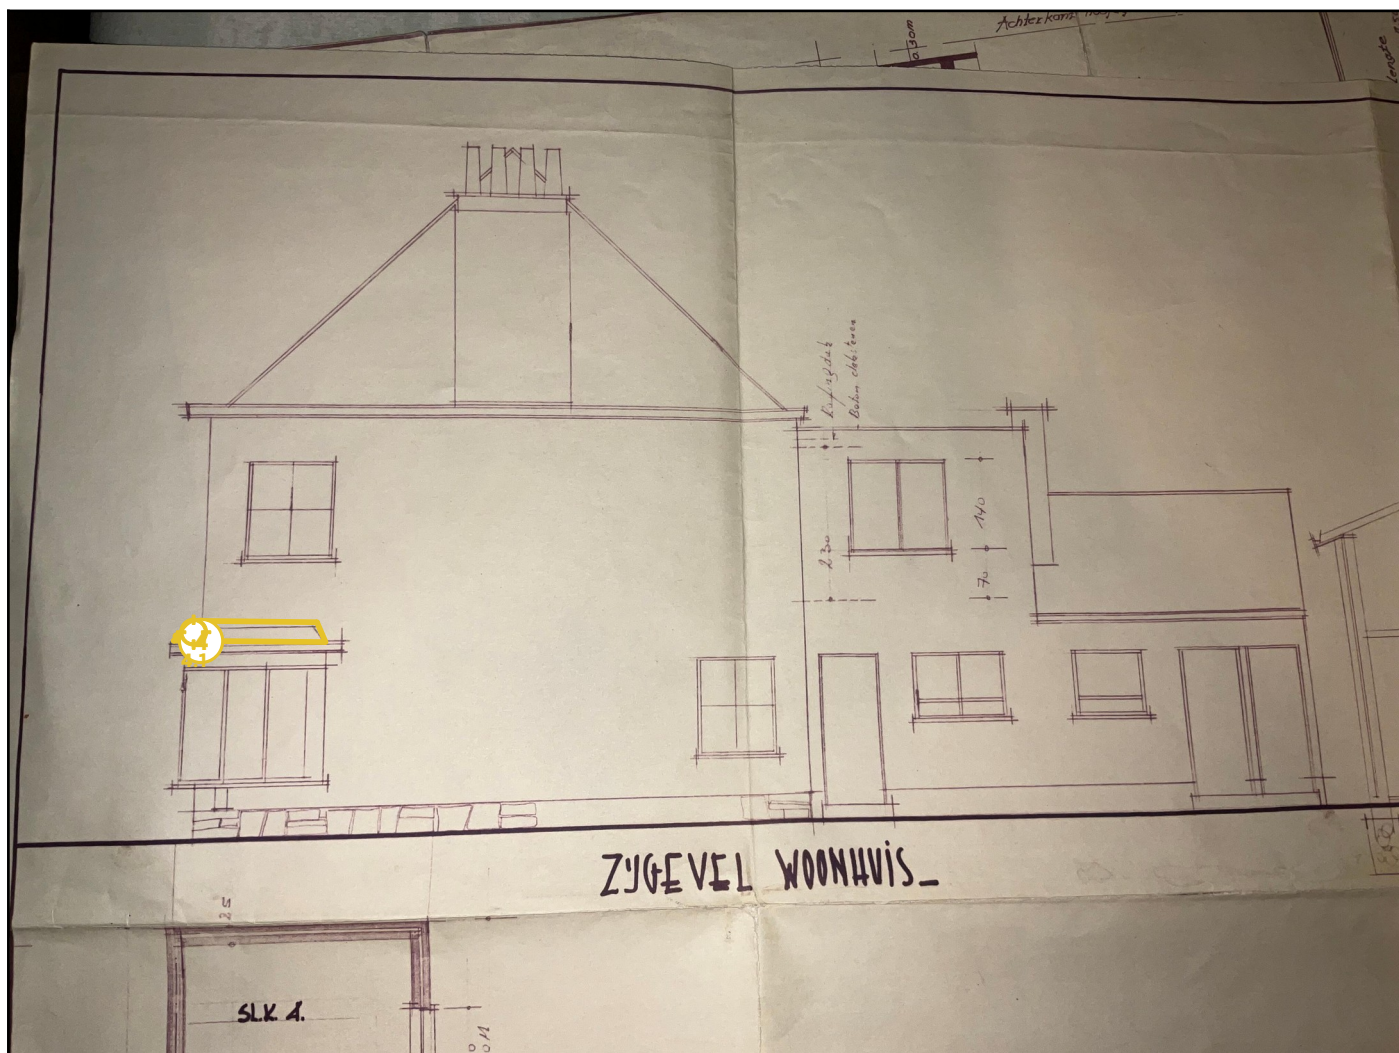
## Plan 1.7: plan zijaanzicht woning

Beschrijving	Type	Actie
4. asbestcementplaatjes uitbouw	Asbestmateriaal	Zorgvuldig beheren
4.1 Code: 024	Puntmonster	-

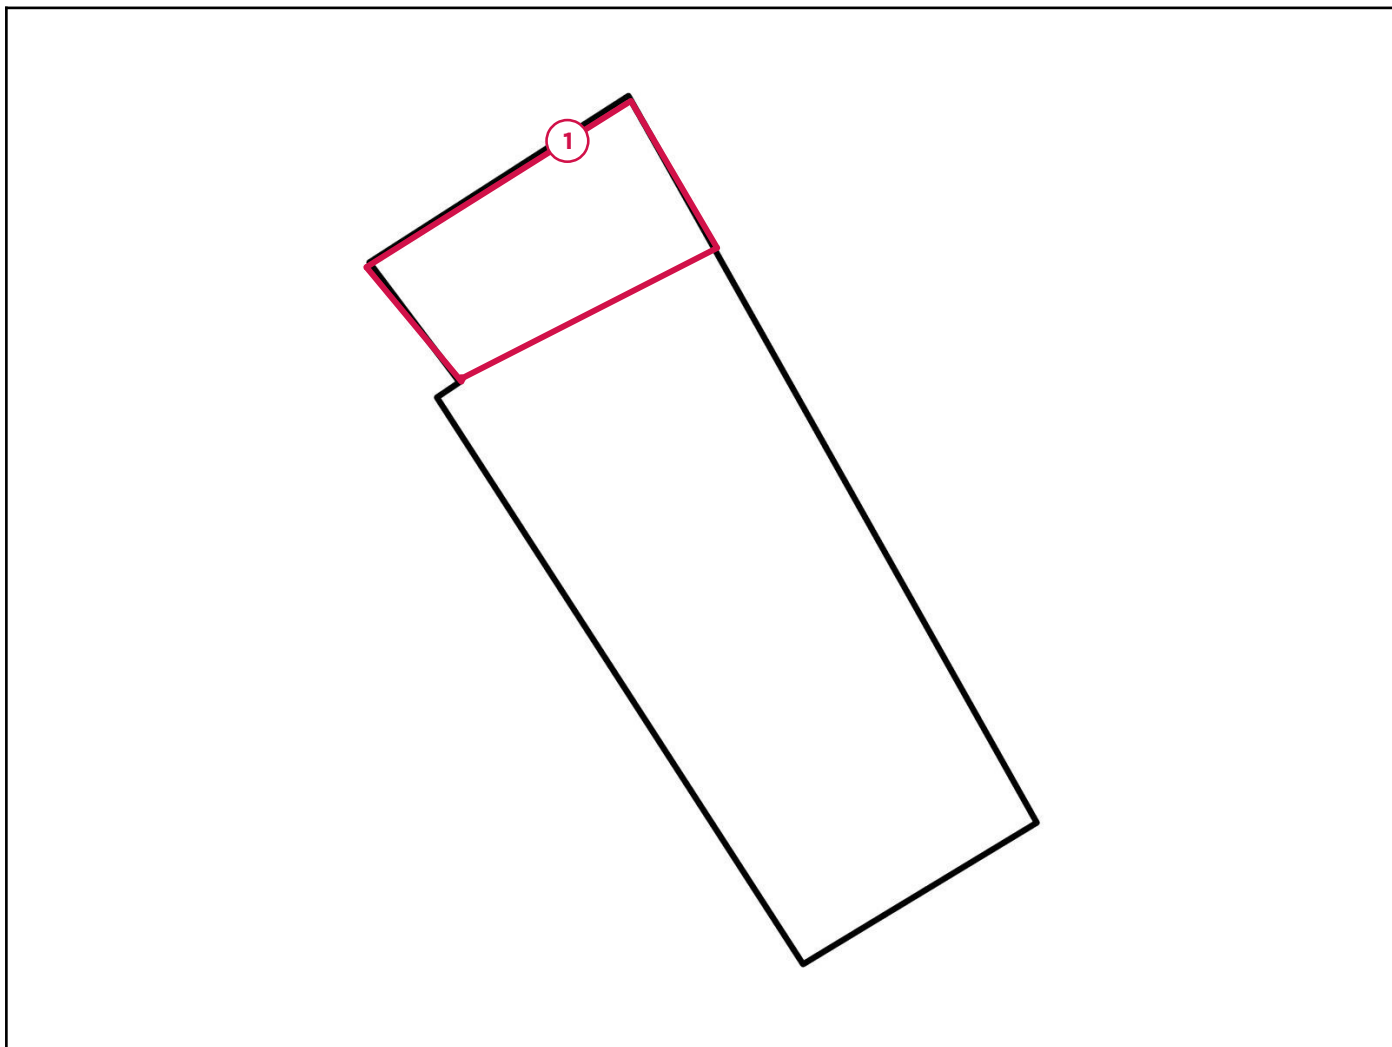
## Plan 2.1: Bijgebouw plan

Beschrijving	Type	Actie
1. Dak: golfplaten	Asbestmateriaal	Dringend verwijderen

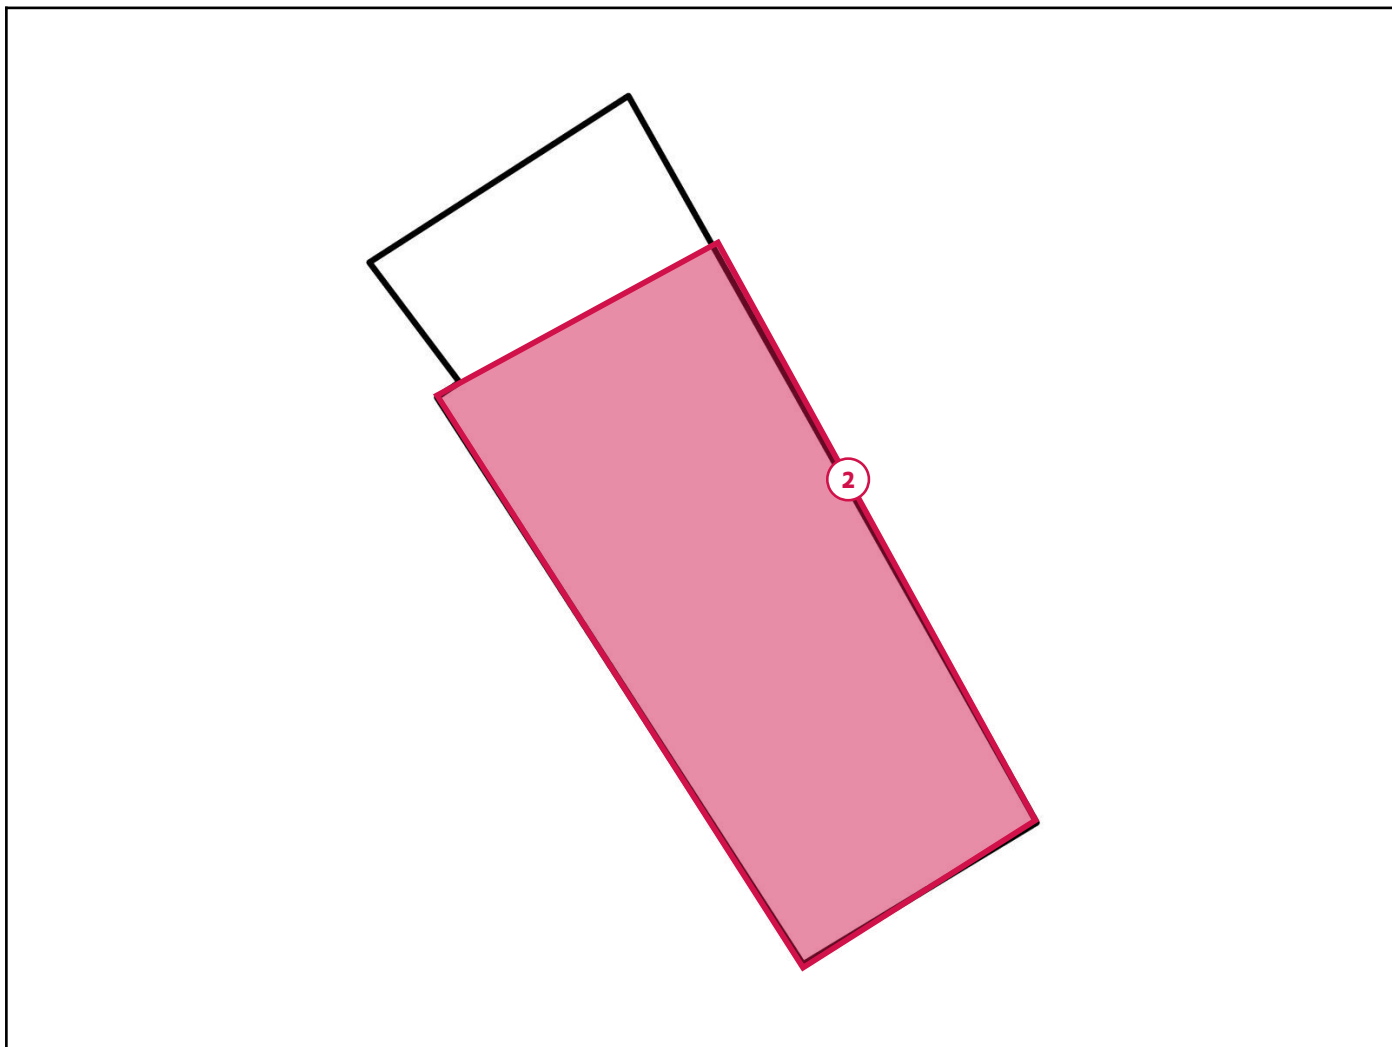
## Plan 2.2: Bijgebouw plan

Beschrijving	Type	Actie
2. Dak: leien	Asbestmateriaal	Dringend verwijderen

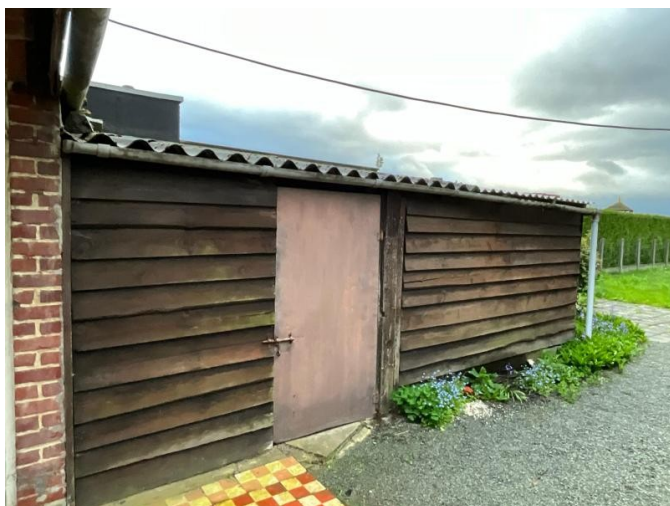
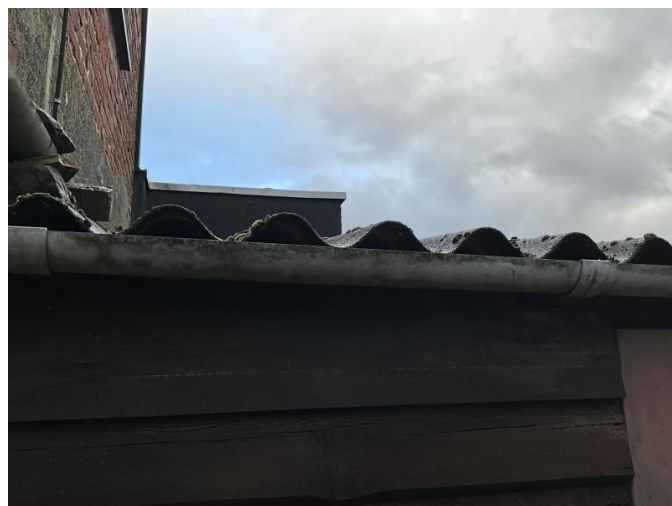
Eindbeoordeling materiaalrisico	Hoog materiaalrisico en/of hoge kans op vezelvrijgave
---------------------------------	---

Gebondenheid	Categorie 1: hechtgebonden in oorsprong
Asbestsoort (vezeltype)	Crocidoliet aanwezig
Asbestconcentratie	Laag (< 50%)
Afschermingsgraad van het gehele materiaal	Geheel of deels (ook) vrij aan de binnenlucht
Toestand van het materiaal	Matig beschadigd, matig verweerd

Beschrijving	Dak: golfplaten
Omgeving	Buiten
Primaire drager	Schuin dak
Asbestmateriaal	Dak- en gevelbekleding - Golfplaat

- Verwijder dit asbestmateriaal zo snel mogelijk. Volg de toestand goed op.

- Eenvoudige handelingen: mag via doe-het-zelf of door werknemer(s) met opleidingsattest eenvoudige handelingen  
Bij verwijderen: met zorg behandelen. Draag bij voorkeur een beschermend wegwerppak en minstens een mondkapje en handschoenen dragen. Vermijd stofvorming door het asbestmateriaal te bevochtigen of op voorhand te fixeren en gebruik geen mechanische werktuigen zoals slijpschijven en boormachines bij het demonteren aangezien dit asbestvezelhoudend stof veroorzaakt.

Het is absoluut verboden om dit dak te reinigen met een hogedrukreiniger of met schuurborstels.

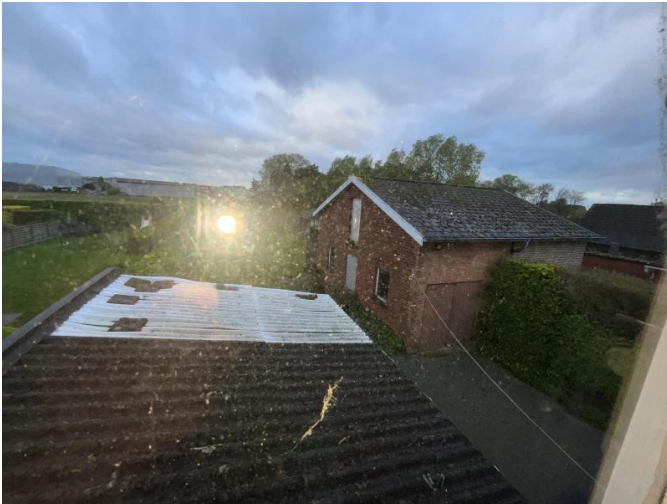
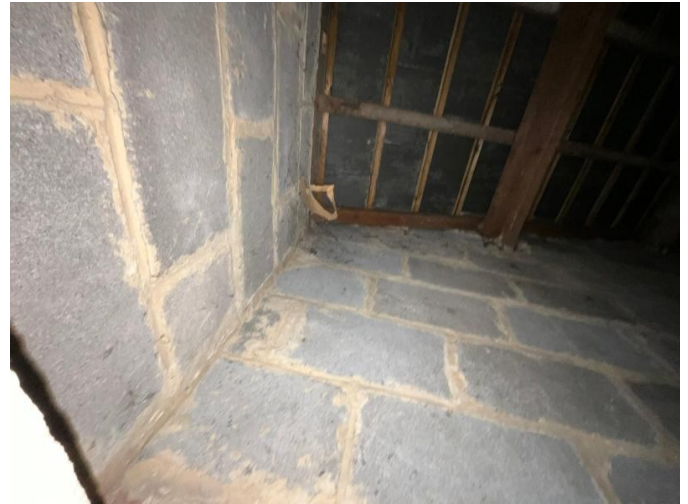
Eindbeoordeling materiaalrisico	Hoog materiaalrisico en/of hoge kans op vezelvrijgave
---------------------------------	---

Gebondenheid	Categorie 1: hechtgebonden in oorsprong
Asbestsoort (vezeltype)	Crocidoliet aanwezig
Asbestconcentratie	Laag (< 50%)
Afschermingsgraad van het gehele materiaal	Geheel of deels (ook) vrij aan de binnenlucht
Toestand van het materiaal	Matig beschadigd, matig verweerd

Beschrijving	Dak: leien
Omgeving	Grenst aan binnen- en buitenlucht
Primaire drager	Schuin dak
Asbestmateriaal	Dak- en gevelbekleding - Lei, shingle
Bindmiddel van asbestmateriaal	Cement

- Zorg voor een veilig beheer en verwijder dit asbestmateriaal wanneer het bij werken eenvoudig bereikbaar wordt. Controleer de toestand jaarlijks op wijzigingen.

- Eenvoudige handelingen: mag via doe-het-zelf of door werknemer(s) met opleidingsattest eenvoudige handelingen  
Bij verwijderen: met zorg behandelen. Draag bij voorkeur een beschermend wegwerppak en minstens een mondk masker Fpp3 en handschoenen. Vermijd stofvorming door het asbestmateriaal te bevochtigen of op voorhand te fixeren en gebruik geen mechanische werktuigen zoals slijpschijven en boormachines bij het demonteren aangezien dit asbestvezelhoudend stof veroorzaakt.

Het is absoluut verboden om dit dak te reinigen met een hogedrukreiniger of met schuurborstels.

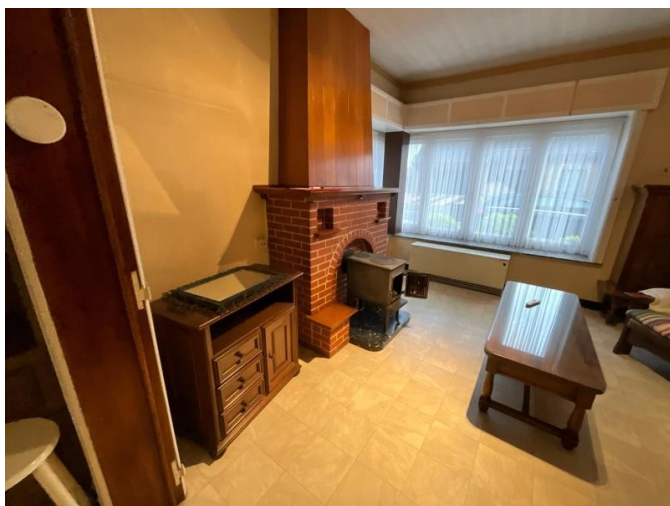
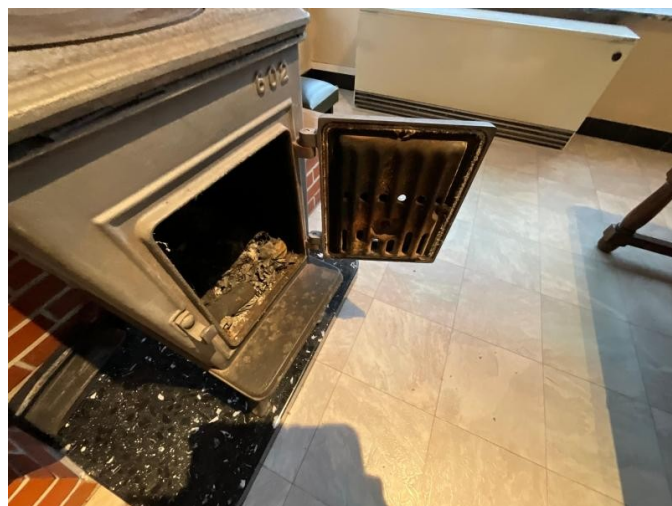
## Fiche 3: Uitrusting: koord kachel.

Eindbeoordeling materiaalrisico	Verhoogd materiaalrisico en/of verhoogde kans op vezelvrijgave
---------------------------------	--

Gebondenheid	Categorie 3: niet-hechtgebonden met weinig of geen matrix
Asbestsoort (vezeltype)	Alleen chrysotiel
Asbestconcentratie	Hoog ( $\geq 50\%$ )
Afschermingsgraad van het gehele materiaal	Geheel of deels (ook) vrij aan de binnenlucht
Toestand van het materiaal	Licht beschadigd, licht verweerd. Intact materiaal type Pical – asbestboard of categorie III 'gebondenheid'

Beschrijving	Uitrusting: koord kachel.
Omgeving	Binnen
Primaire drager	Ruimteverwarming
Asbestmateriaal	Koord, lint, band, strip
Bindmiddel van asbestmateriaal	Weinig of geen bindmiddel (textiel, bevloking, ...)
Gebondenheid op basis van bindmiddel	Niet-hechtgebonden
Hoeveelheid (lengte - omtrek - aantal)	<ul style="list-style-type: none"><li>1,00 m - 4,00 cm - 1 stuk</li></ul>
Totale oppervlakte	0,04 m <sup>2</sup>
Eenvoudig bereikbaar	Ja
Bevestigingswijze	<ul style="list-style-type: none"><li>Geklemd</li></ul>
Identificatiemethode	Vaststelling zonder monsternamen

- Verwijder dit asbestmateriaal zo snel mogelijk. Volg de toestand goed op.

- Eenvoudige handelingen: mag via doe-het-zelf of door werknemer(s) met opleidingsattest eenvoudige handelingen  
Indien u dit zelf verwijdert: informeer u op voorhand bij een erkende inzamelaar van asbestafval te brengen aangezien deze asbest toepassing niet naar het recyclagepark mag worden gebracht. De lijst van erkende inzamelaars vindt u terug op de website van [www.ovam.vlaanderen.be](http://www.ovam.vlaanderen.be)

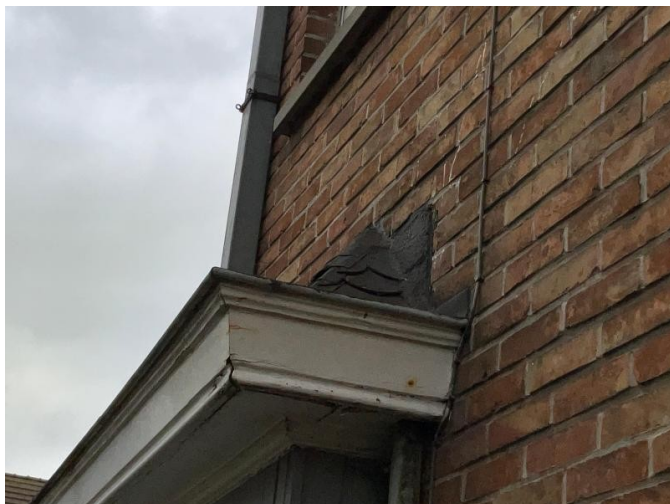
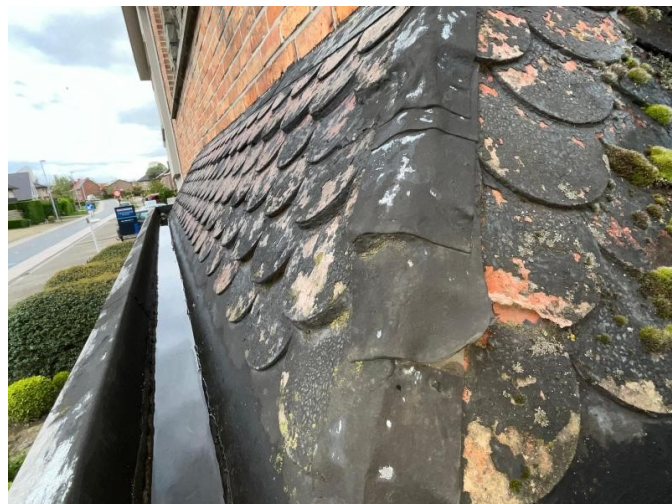
Eindbeoordeling materiaalisico	Laag materiaalisico en/of verlaagde kans op vezelvrijgave
--------------------------------	---

Gebondenheid	Categorie 1: hechtgebonden in oorsprong
Asbestsoort (vezeltype)	Crocidoliet aanwezig
Asbestconcentratie	Laag (< 50%)
Afschermingsgraad van het gehele materiaal	Geheel of deels vrij aan de buitenlucht
Toestand van het materiaal	Licht beschadigd, licht verweerd. Intact materiaal type Pical – asbestboard of categorie III 'gebondenheid'

#	Type	Referentie	Resultaat
4.1	Puntmonster	024	Crocidoliet, Chrysotiel

Beschrijving	asbestcementplaatjes uitbouw
Omgeving	Binnen
Primaire drager	Schuin dak

- Zorg voor een veilig beheer. Vermijd het beschadigen van het asbestmateriaal. Controleer de toestand jaarlijks op wijzigingen.

- Eenvoudige handelingen: mag via doe-het-zelf of door werknemer(s) met opleidingsattest eenvoudige handelingen  
Bij verwijderen: met zorg behandelen. Draag bij voorkeur een beschermend wegwerppak en minstens een mondkap FFP3 en handschoenen. Vermijd stofvorming door het asbestmateriaal te bevochtigen of op voorhand te fixeren en gebruik geen mechanische werktuigen zoals slijpschijven en boormachines bij het demonteren aangezien dit asbestvezelhoudend stof veroorzaakt.

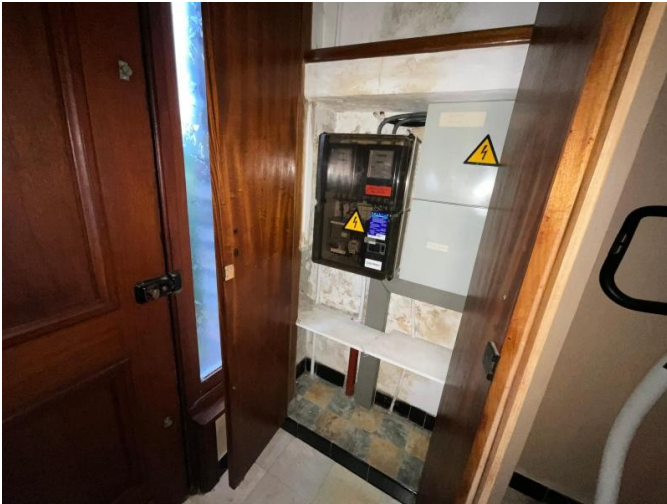
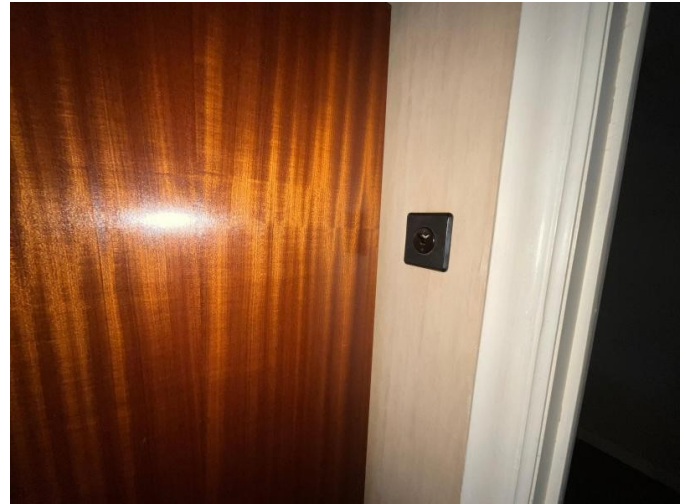
Eindbeoordeling materiaalrisico	Laag materiaalrisico en/of verlaagde kans op vezelvrijgave
---------------------------------	--

Gebondenheid	Categorie 1: hechtgebonden in oorsprong
Asbestsoort (vezeltype)	Crocidoliet aanwezig
Asbestconcentratie	Laag (< 50%)
Afschermingsgraad van het gehele materiaal	Geheel of deels (ook) vrij aan de binnenlucht
Toestand van het materiaal	Onbeschadigd, niet verweerd

Beschrijving	Uitrusting: bakeliet schakelaars + tellerkast
Omgeving	Binnen
Primaire drager	Communicatie en elektrische infrastructuur en uitrusting
Asbestmateriaal	Plaat, paneel, tablet - Type Bakeliet

- Zorg voor een veilig beheer. Vermijd het beschadigen van het asbestmateriaal. Controleer de toestand jaarlijks op wijzigingen.

- Eenvoudige handelingen: mag via doe-het-zelf of door werknemer(s) met opleidingsattest eenvoudige handelingen  
Indien u dit als doe-het-zelver zelf wenst te verwijderen dient u de nodige voorzorgsmaatregelen te nemen:

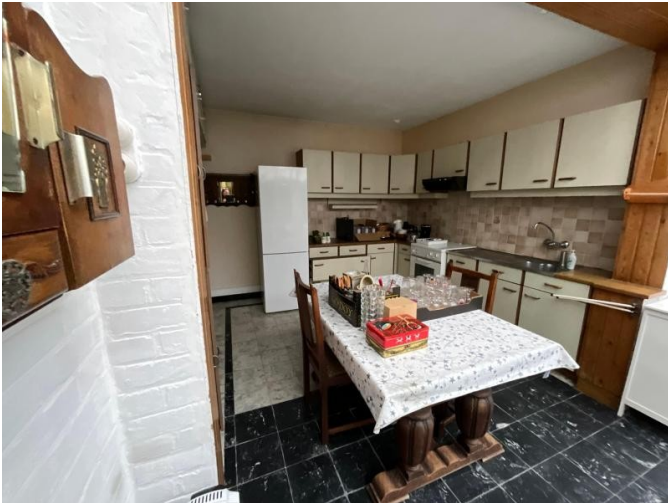
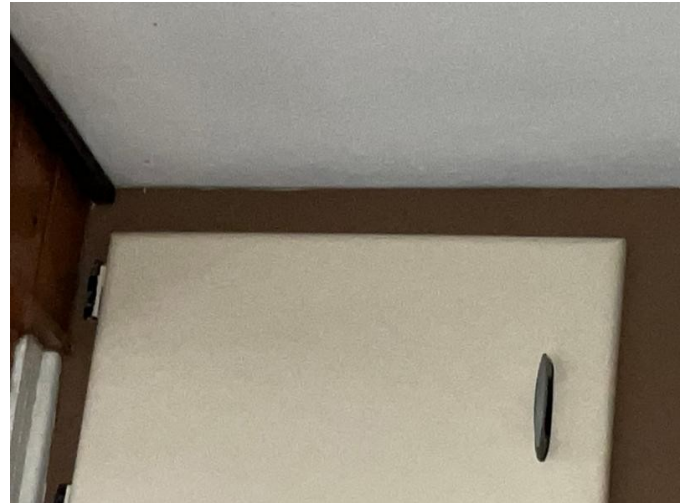
## Fiche 6: Plafonds: pleisterwerk

Geen asbest

#	Type	Referentie	Resultaat
6.1	Mengmonster	002	Geen asbest

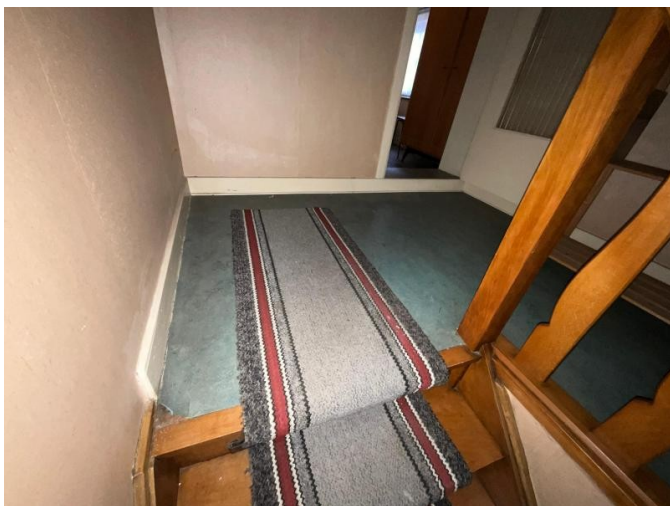
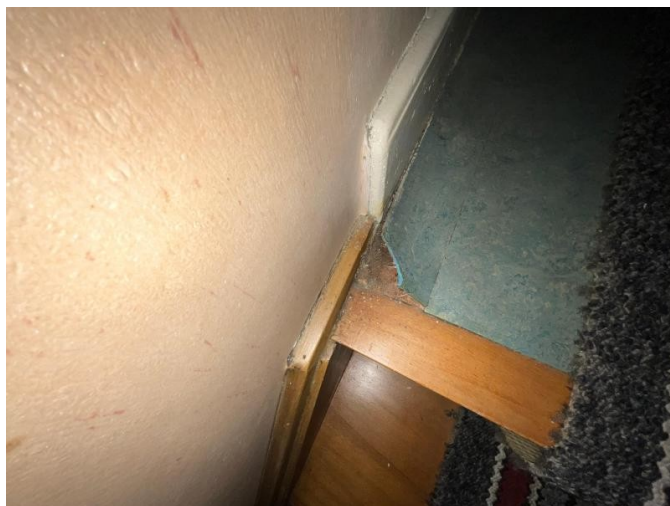
Geen asbest

#	Type	Referentie	Resultaat
7.1	Puntmonster	003	Geen asbest

Beschrijving	Vloeren: vloerzeil niet asbesthoudend
Omgeving	Binnen
Primaire drager	Vloer
Bindmiddel van materiaal	Karton - papier - viltachtig

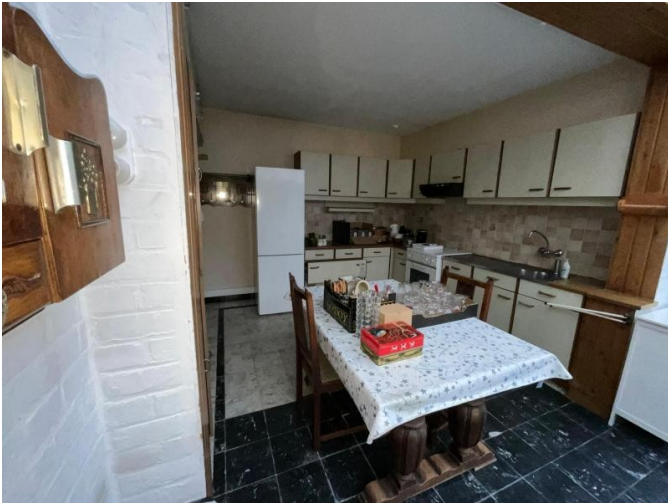
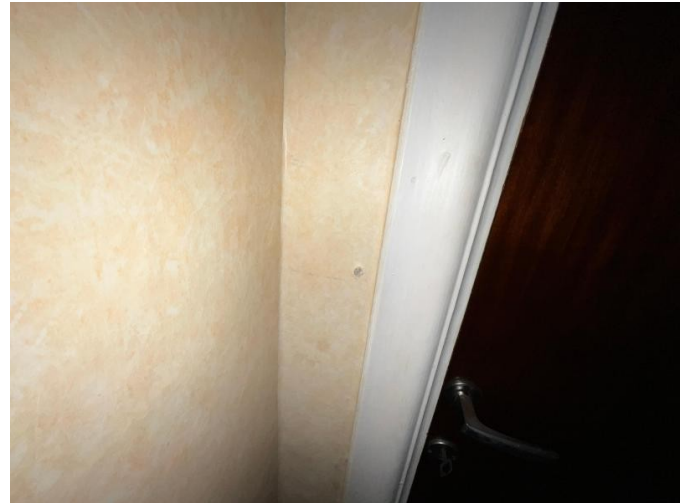
## Fiche 8: Wanden: pleisterwerk.

Geen asbest

#	Type	Referentie	Resultaat
8.1	Mengmonster	001	Geen asbest
