Asbestinventarisatetest

Leenweg 13, 9800 Deinze

Attestnummer : 20241203-000520.000

Niet-asbestveilig

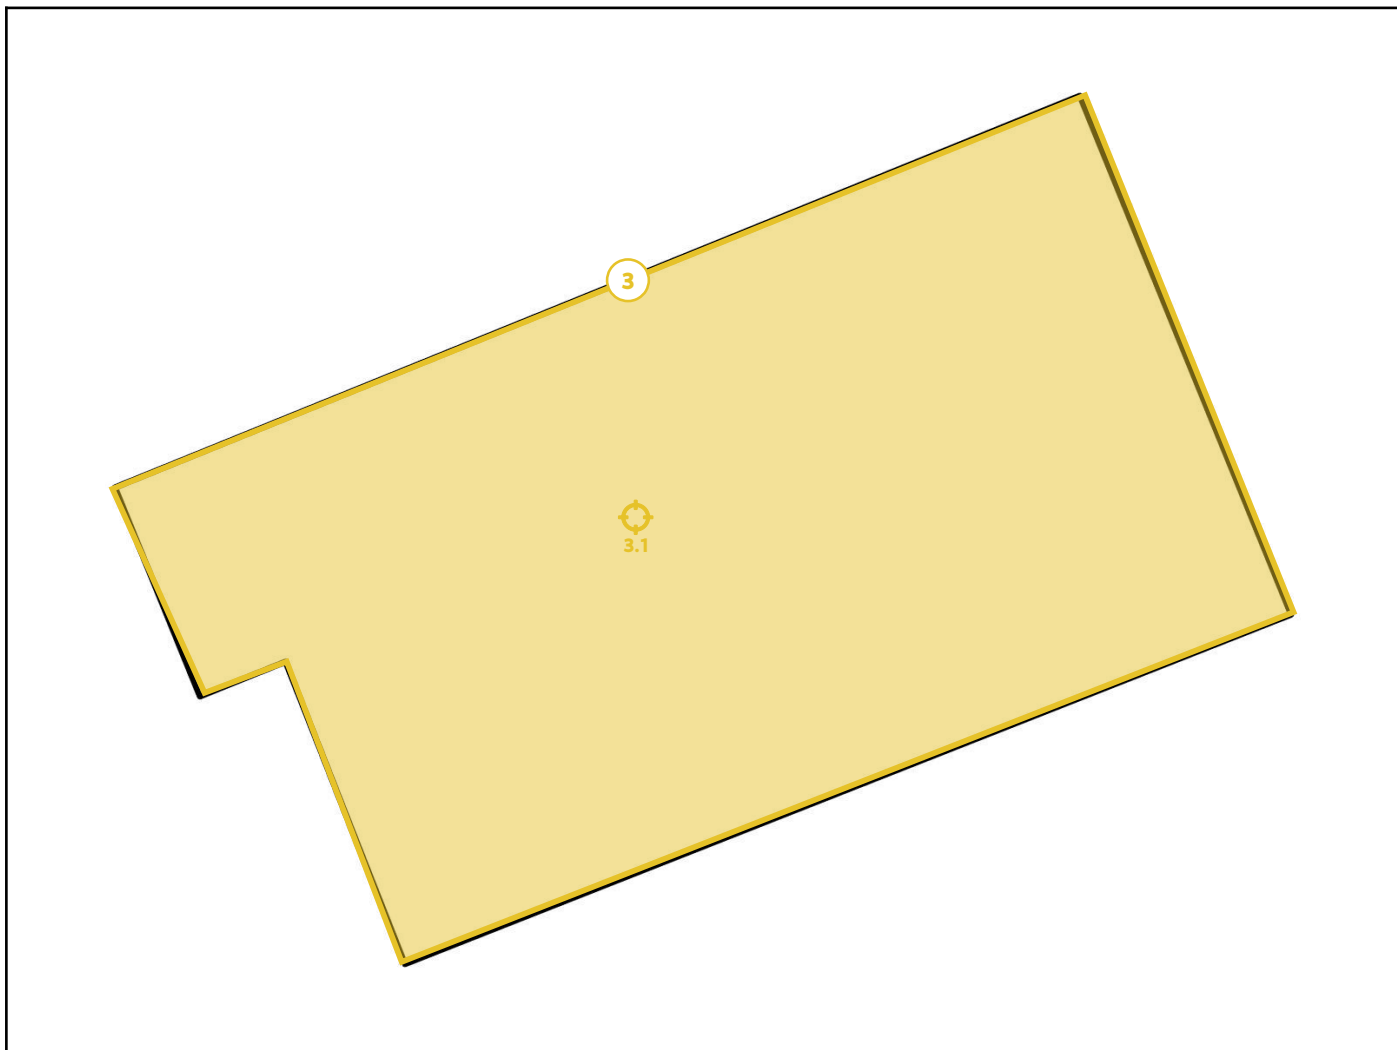
Plan 1.3: Hoofdgebouw plan

Beschrijving	Type	Actie
3. 603. Onderdak asbesthoudend staalname	Asbestmateriaal	Zorgvuldig beheren
3.1 Code: 603	Puntmonster	-

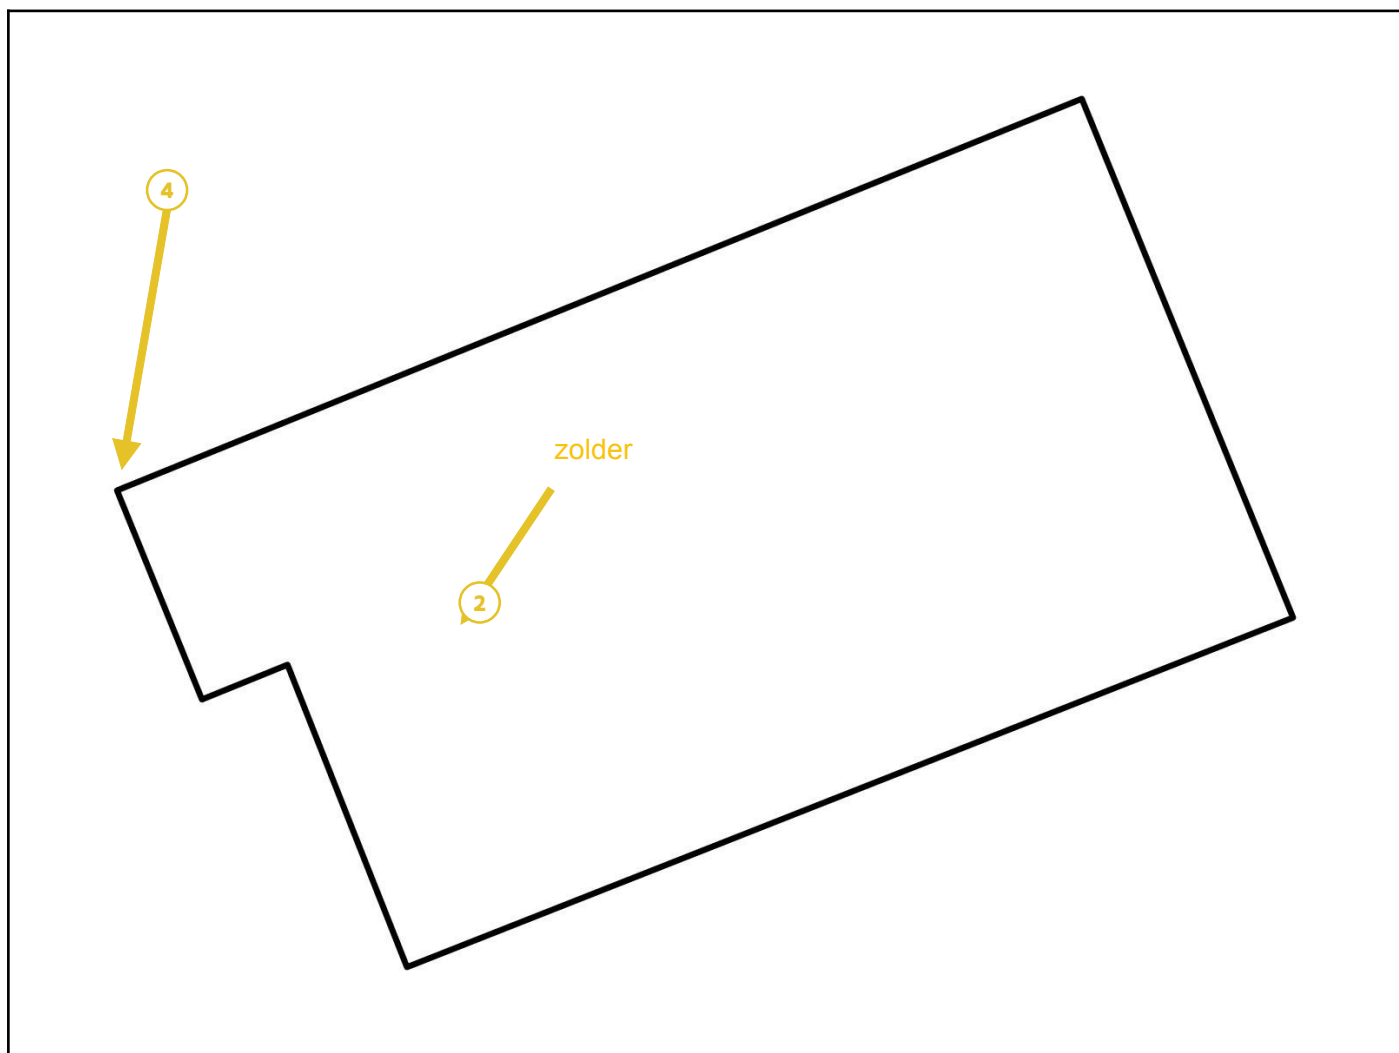
Plan 1.4: Hoofdgebouw plan

Beschrijving	Type	Actie
2. 502. Uitrusting: bakeliet electra	Asbestmateriaal	Zorgvuldig beheren
4. 504. Uitrusting: verloren bekisting buiten	Asbestmateriaal	Zorgvuldig beheren

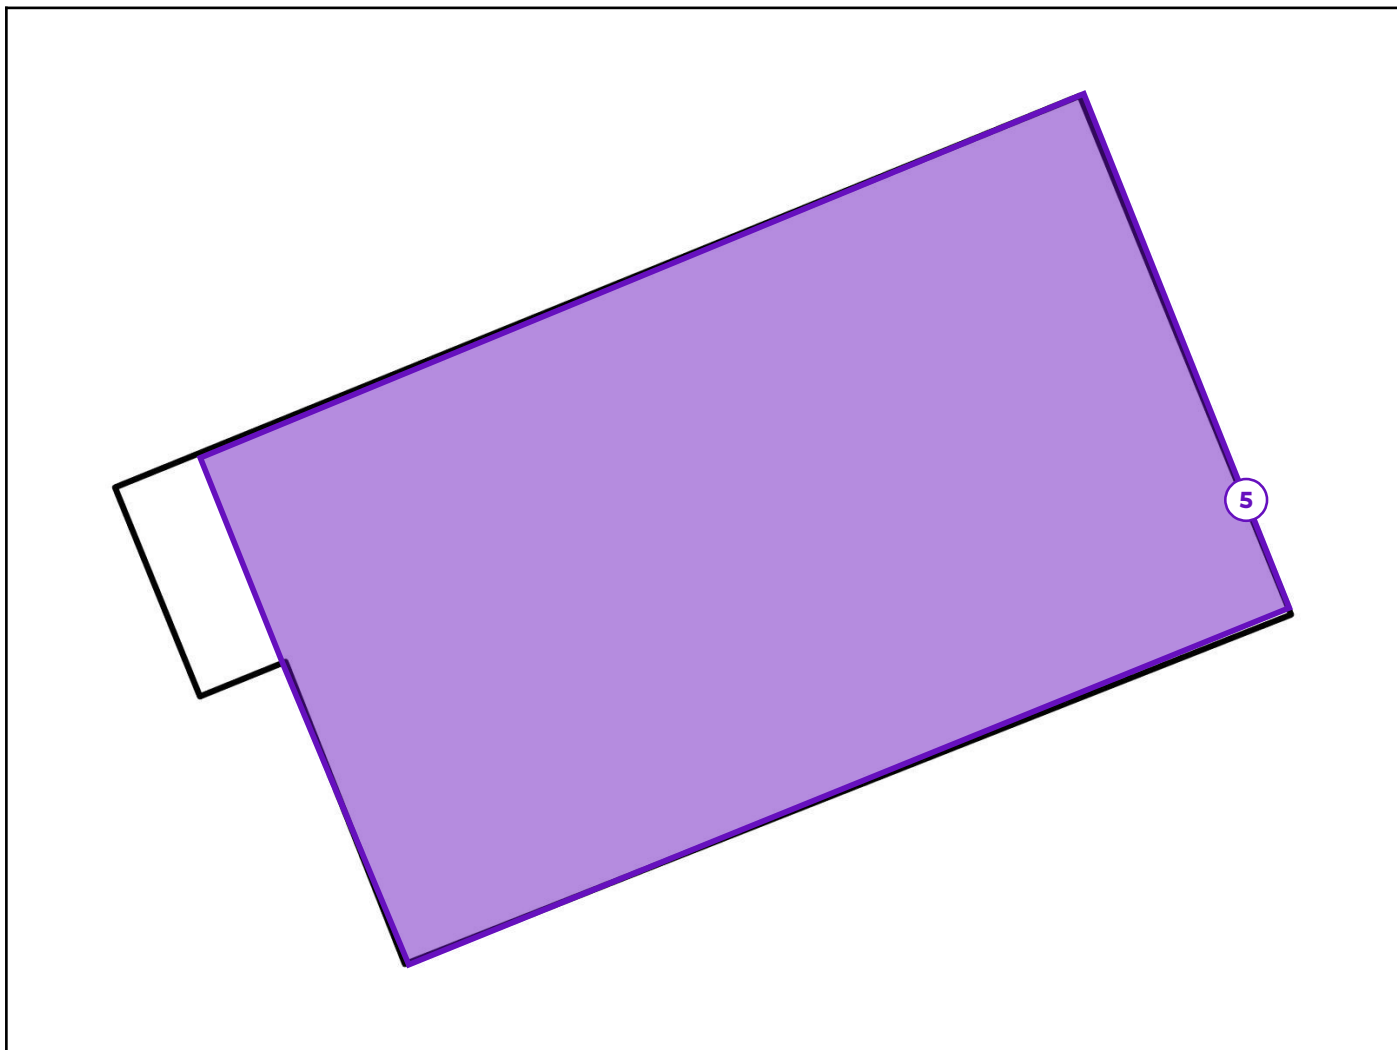
Plan 1.5: Hoofdgebouw plan

Beschrijving	Type	Actie
5. Kruipkelder niet toegankelijk	Beperking	-

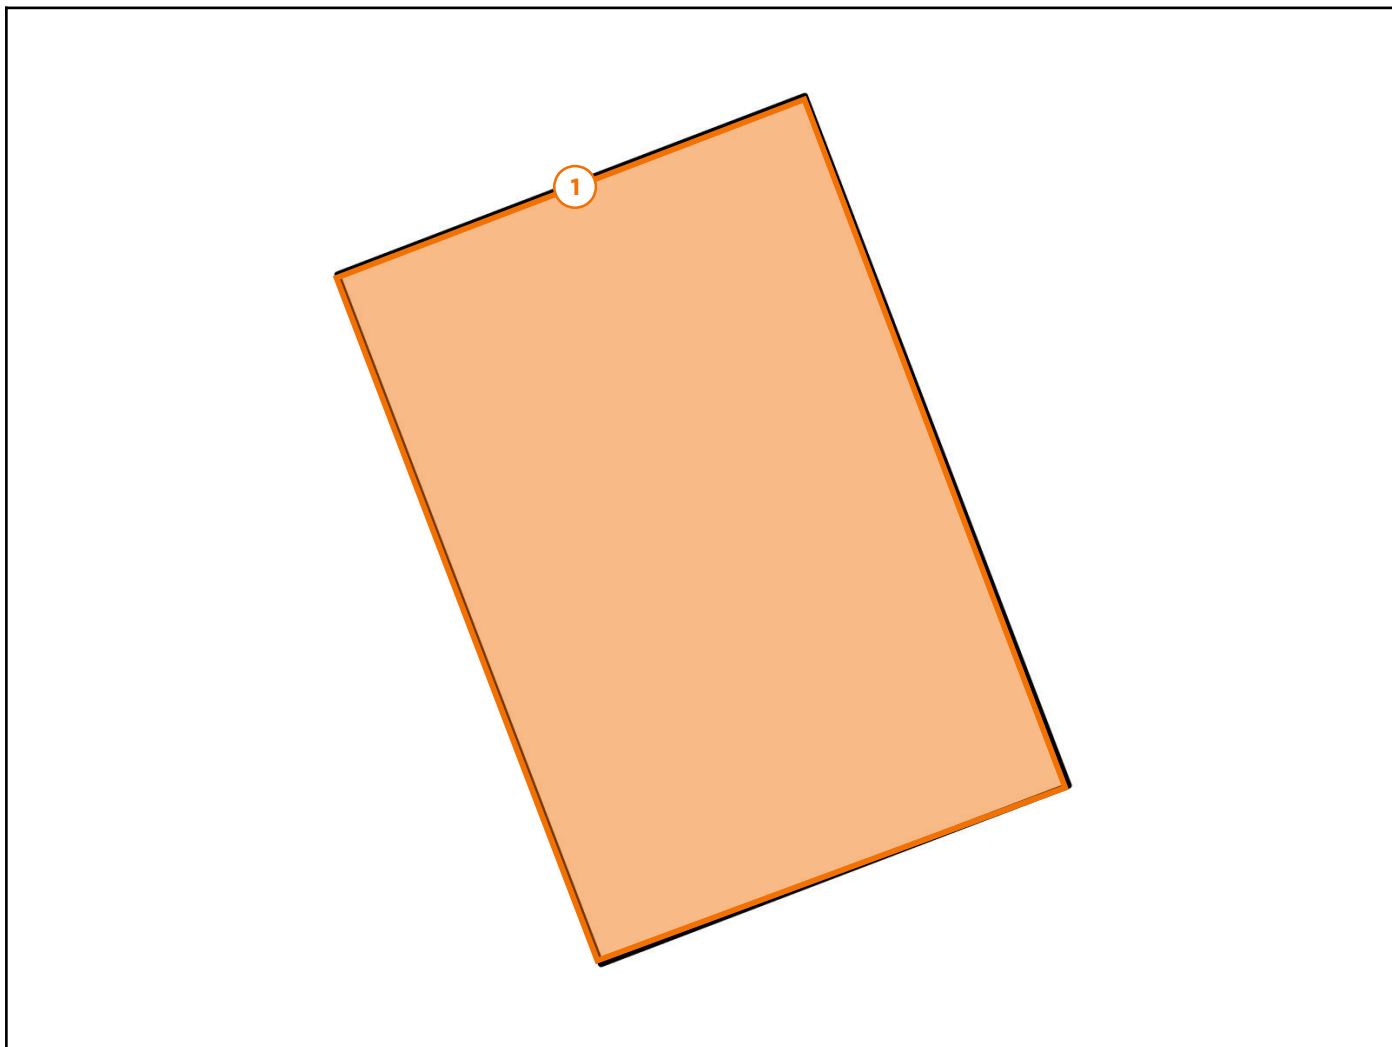
Plan 2.1: Bijgebouw plan

Beschrijving	Type	Actie
1. 902. Dak: golfplaten	Asbestmateriaal	Verwijderen

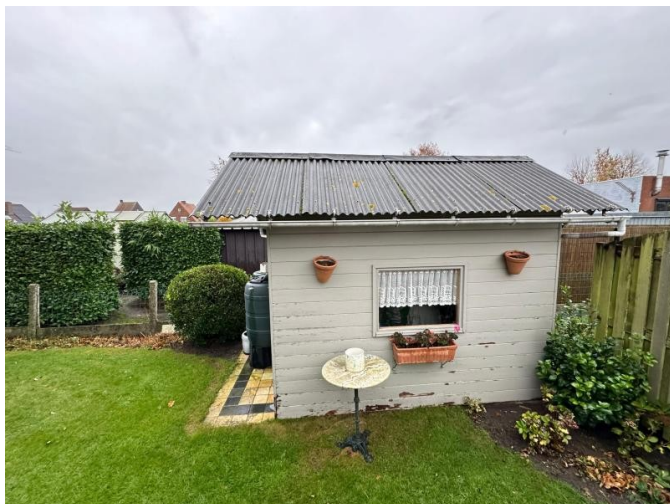
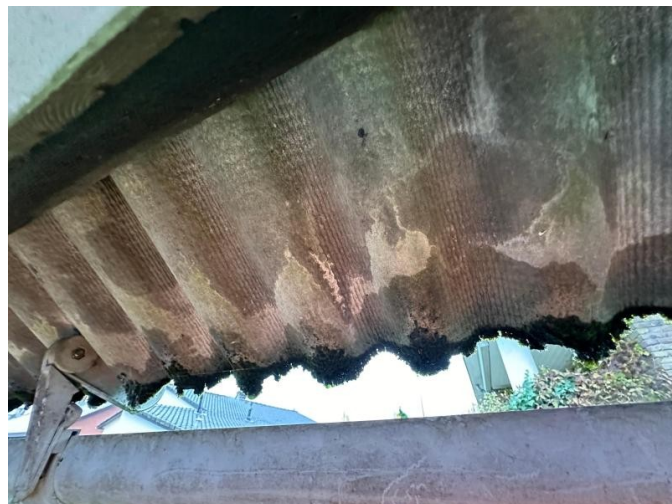
Het asbestmateriaal valt onder de mijlpaal van 2034.

Eindbeoordeling materiaalrisico	Verhoogd materiaalrisico en/of verhoogde kans op vezelvrijgave
---------------------------------	--

Gebondenheid	Categorie 1: hechtgebonden in oorsprong
Asbestsoort (vezeltype)	Crocidoliet aanwezig
Asbestconcentratie	Laag (< 50%)
Afschermingsgraad van het gehele materiaal	Geheel of deels vrij aan de buitenlucht
Toestand van het materiaal	Matig beschadigd, matig verweerd

Beschrijving	902. Dak: golfplaten
Omgeving	Buiten
Primaire drager	Schuin dak
Asbestmateriaal	Dak- en gevelbekleding - Golfplaat
Bindmiddel van asbestmateriaal	Cement
Gebondenheid op basis van bindmiddel	Hecht
Hoeveelheid (oppervlakte - aantal)	<ul style="list-style-type: none">• 36,00 m² - 1 stuk
Totale oppervlakte	36,00 m ²
Eenvoudig bereikbaar	Ja
Bevestigingswijze	<ul style="list-style-type: none">• Geschroefd
Identificatiemethode	Vaststelling zonder monstername
Destructieve handeling voor identificatie	Nee

Verwijderen

- Verwijder dit asbestmateriaal zo snel mogelijk. Volg de toestand goed op.

- Eenvoudige handelingen: mag via doe-het-zelf of door werknemer(s) met opleidingsattest eenvoudige handelingen
Indien u dit als doe-het-zelver zelf wenst te verwijderen dient u de nodige voorzorgsmaatregelen te nemen:

Het is absoluut verboden om dit dak te reinigen met een hogedrukreiniger of met schuurborstels.

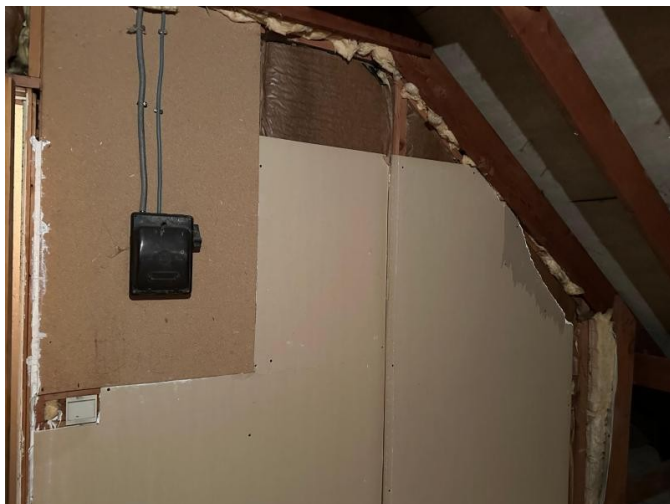
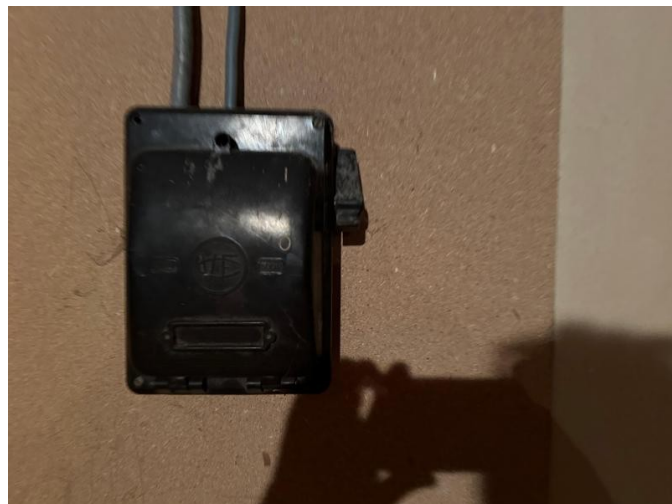
Het asbestmateriaal valt onder de mijlpaal van 2040.

Eindbeoordeling materiaalrisico	Laag materiaalrisico en/of verlaagde kans op vezelvrijgave
---------------------------------	--

Gebondenheid	Categorie 1: hechtgebonden in oorsprong
Asbestsoort (vezeltype)	Crocidoliet aanwezig
Asbestconcentratie	Laag (< 50%)
Afschermingsgraad van het gehele materiaal	Geheel of deels (ook) vrij aan de binnenlucht
Toestand van het materiaal	Onbeschadigd, niet verweerd

Beschrijving	502. Uitrusting: bakeliet electra
Omgeving	Binnen
Primaire drager	Binnenwand
Asbestmateriaal	Plaat, paneel, tablet - Type Bakeliet
Bindmiddel van asbestmateriaal	Kunststof of -hars
Gebondenheid op basis van bindmiddel	Hecht
Hoeveelheid (oppervlakte - dikte - aantal)	• 0,20 m ² - 2,00 cm - 1 stuk
Totaal volume	0,004 m ³
Eenvoudig bereikbaar	Ja
Bevestigingswijze	• Geschroefd
Identificatiemethode	Vaststelling zonder monstername
Destructieve handeling voor identificatie	Nee
Opmerking	Alle electra van hetzelfde type afgebeeld op de foto vallen onder deze brondfiche en worden niet afzonderlijk aangeduid op het plan.

Zorgvuldig beheren

- Zorg voor een veilig beheer. Vermijd het beschadigen van het asbestmateriaal. Controleer de toestand jaarlijks op wijzigingen.

Indien dit door een vakman wordt vervangen, dient de vakman op het asbesthoudend karakter van deze type electra te worden geduid.

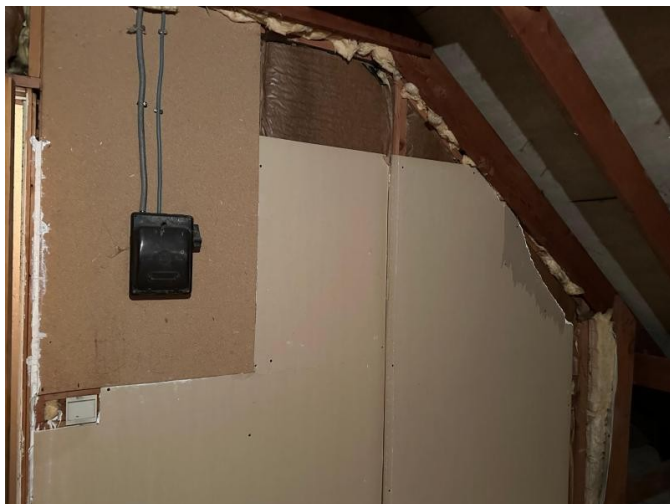
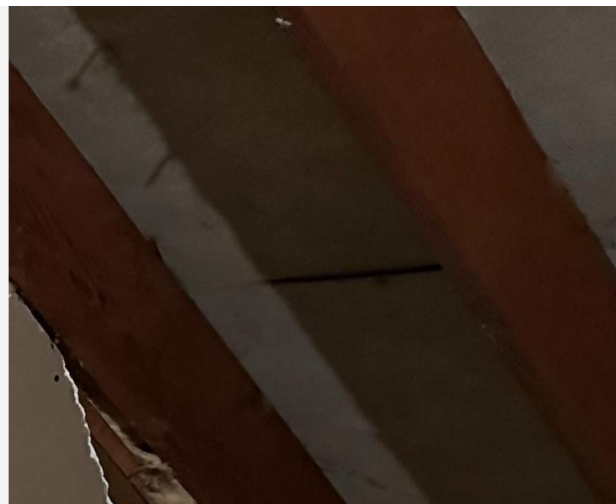
Het asbestmateriaal valt onder de mijlpaal van 2040.

Eindbeoordeling materiaalrisico	Laag materiaalrisico en/of verlaagde kans op vezelvrijgave
---------------------------------	--

Gebondenheid	Categorie 1: hechtgebonden in oorsprong
Asbestsoort (vezeltype)	Alleen chrysotiel
Asbestconcentratie	Laag (< 50%)
Afschermingsgraad van het gehele materiaal	Geheel of deels (ook) vrij aan de binnenlucht
Toestand van het materiaal	Licht beschadigd, licht verweerd. Intact calciumsilicaatmateriaal of categorie III 'gebondenheid'

#	Type	Referentie	Resultaat
3.1	Puntmonster	603	Chrysotiel

Beschrijving	603. Onderdak asbesthoudend staalname
Omgeving	Binnen
Primaire drager	Schuin dak
Asbestmateriaal	Plaat, paneel, tablet - Type Menuiserite
Bindmiddel van asbestmateriaal	Cement
Gebondenheid op basis van bindmiddel	Hecht
Hoeveelheid (oppervlakte - dikte - aantal)	<ul style="list-style-type: none">• 320,00 m² - 0,50 cm - 1 stuk
Totaal volume	1,60 m ³
Eenvoudig bereikbaar	Nee <ul style="list-style-type: none">• Het asbestmateriaal is bedekt (uitgezonderd laag verf, coating, behang, kunststof, textiel) en het wegnemen van het bedekkende materiaal kan niet zonder het bedekkende materiaal te beschadigen.
Bevestigingswijze	<ul style="list-style-type: none">• Genageld, geniet
Identificatiemethode	Vaststelling met monstername
Destructieve handeling voor identificatie	Nee

Zorgvuldig beheren

- Zorg voor een veilig beheer en verwijder dit asbestmateriaal wanneer het bij werken eenvoudig bereikbaar wordt. Controleer de toestand jaarlijks op wijzigingen.

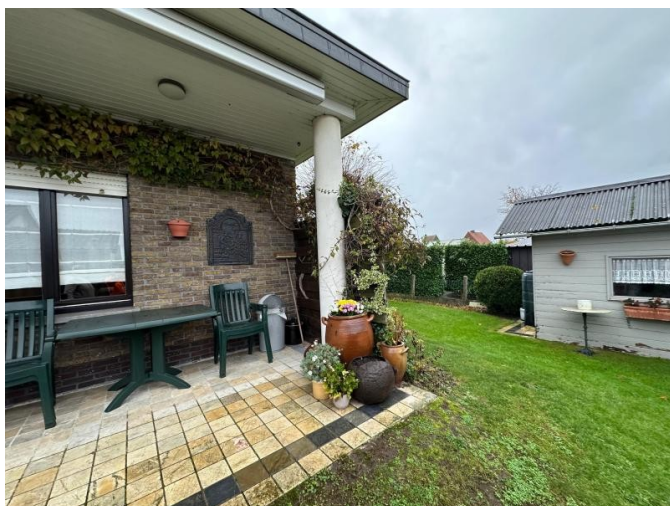
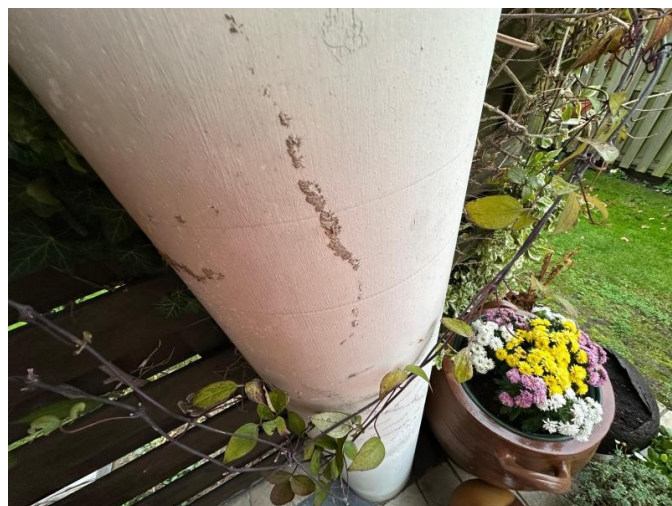
Het asbestmateriaal valt onder de mijlpaal van 2040.

Eindbeoordeling materiaalisico	Laag materiaalisico en/of verlaagde kans op vezelvrijgave
--------------------------------	---

Gebondenheid	Categorie 1: hechtgebonden in oorsprong
Asbestsoort (vezeltype)	Crocidoliet aanwezig
Asbestconcentratie	Laag (< 50%)
Afschermingsgraad van het gehele materiaal	Geheel of deels vrij aan de buitenlucht
Toestand van het materiaal	Licht beschadigd, licht verweerd. Intact calciumsilicaatmateriaal of categorie III 'gebondenheid'

Beschrijving	504. Uitrusting: verloren bekisting buiten
Omgeving	Buiten
Primaire drager	Vloer
Asbestmateriaal	Verloren bekisting - Buis, koker
Bindmiddel van asbestmateriaal	Cement
Gebondenheid op basis van bindmiddel	Hecht
Hoeveelheid (lengte - omtrek - dikte - aantal)	<ul style="list-style-type: none">• 3,00 m - 80,00 cm - 1,00 cm - 1 stuk
Totaal volume	0,024 m ³
Eenvoudig bereikbaar	Ja
Bevestigingswijze	<ul style="list-style-type: none">• Verlijmd, ingegoten, versmeerd
Identificatiemethode	Vaststelling zonder monstername
Destructieve handeling voor identificatie	Nee

Zorgvuldig beheren

- Zorg voor een veilig beheer. Vermijd het beschadigen van het asbestmateriaal. Controleer de toestand jaarlijks op wijzigingen.

De bekisting dient machinaal te worden verwijderd van de toepassing: het asbesthoudend cement zal verbrossen waardoor asbestvezels vrijkomen. Om geen asbestcontaminatie rond het gebouw te veroorzaken dient dit via de couveuzesakmethode verwijderd worden.

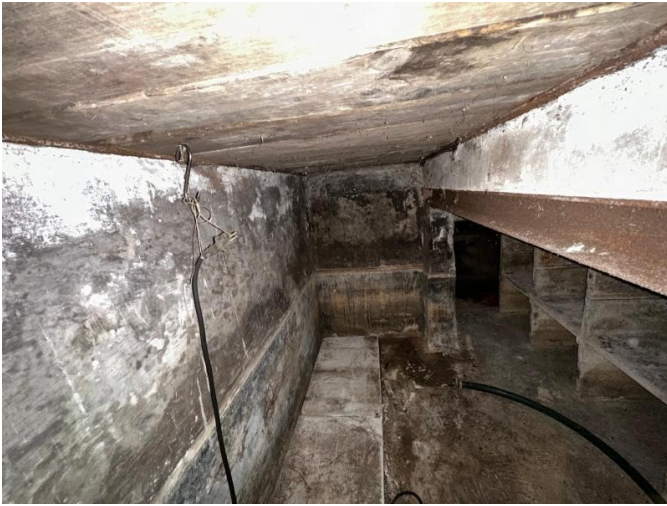
Situeringfoto

Permanente beperking

Reden: Het onderzoek kan niet uitgevoerd worden binnen de bepalingen van de Welzijnswet

Uitleg van de asbestdeskundige: Kruipkelder onder gehele woning, met toegang vanuit garage, is lager dan 1,50m

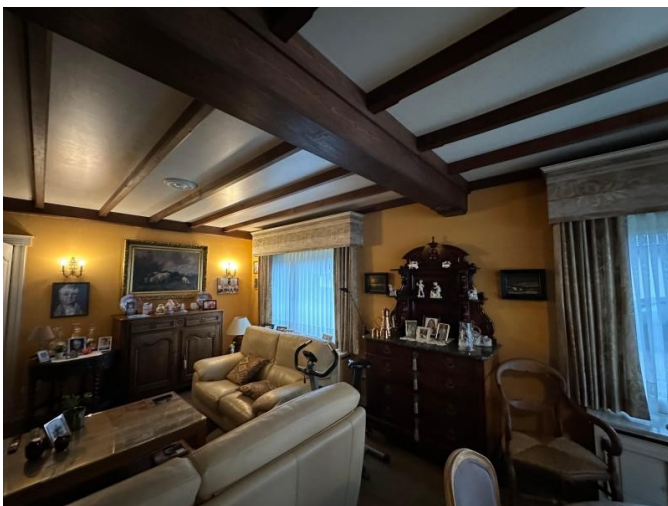
Vrije foto

Verschillende plafonds bestaan uit beplating en/of lambriseringen. Binnen het kader van een niet-destructief onderzoek konden de achterliggende lagen niet worden geanalyseerd. Enkel door deze te verwijderen of door een destructief onderzoek kunnen de achterliggende lagen geanalyseerd worden. Bij vernieuwing van deze binnenschil wordt aanbevolen om nieuw monstername te laten nemen.

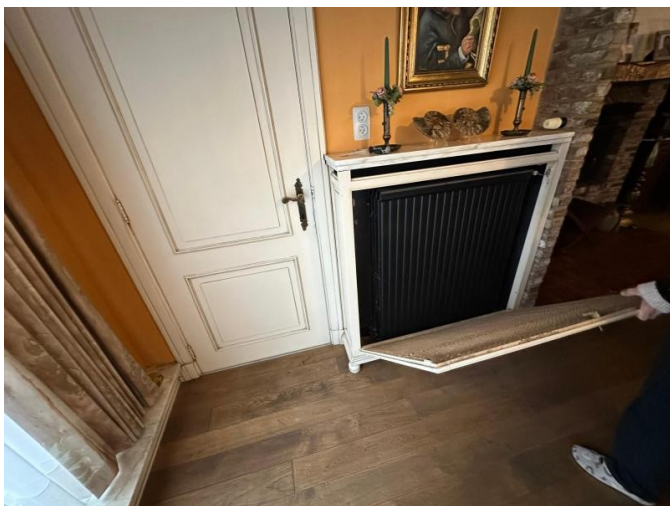
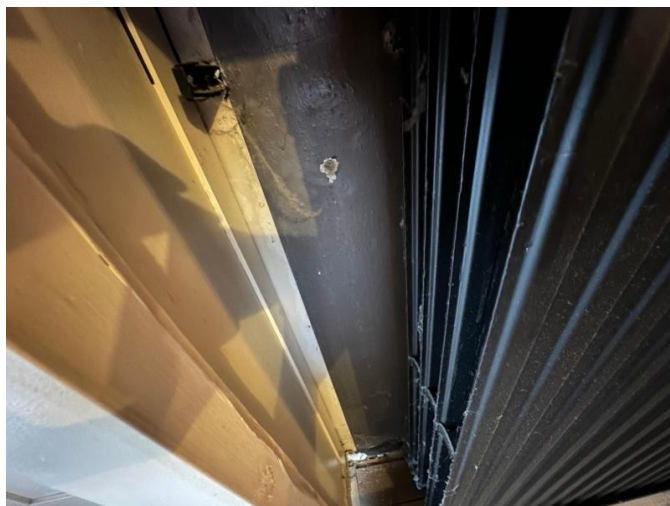
Fiche 7: 101. Wanden: pleisterwerk

Geen asbest

#	Type	Referentie	Resultaat
7.1	Mengmonster	101	Geen asbest
