Asbestinventarisatetest

Veerstraat 15, 9870 Zulte

Attestnummer : 20240917-000086.000

Niet-asbestveilig

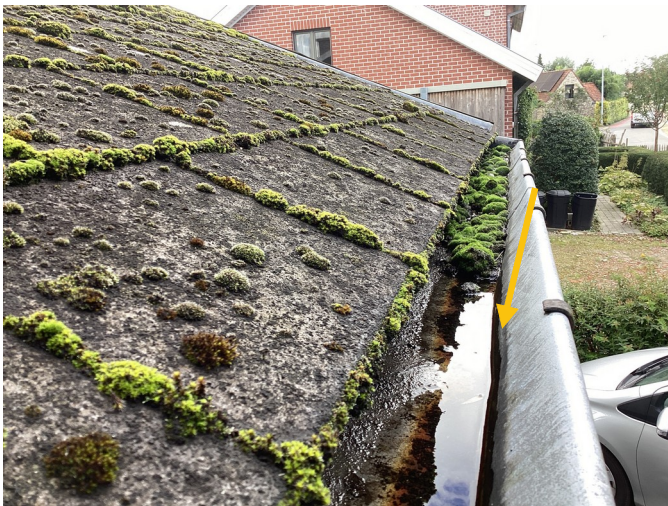
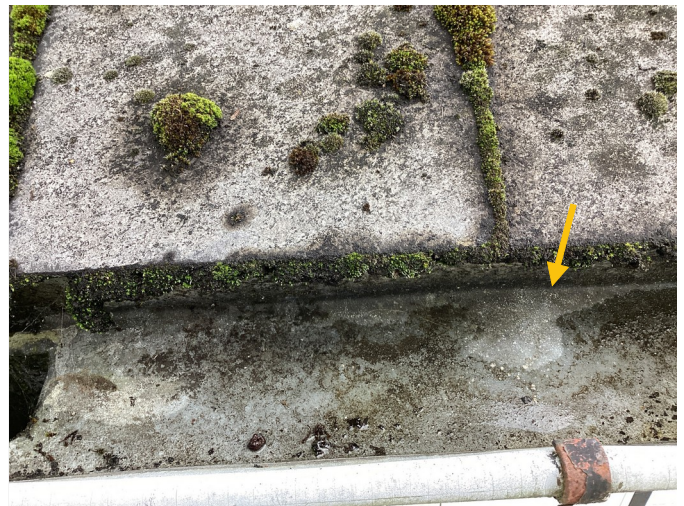
Fiche 1: Dakgoot - Contaminatie

Asbestmateriaal - afvalstof

Beschrijving	Dakgoot - Contaminatie
Type afvalstof	Betreft resten (contaminatie) van verwerking of beschadiging
Type resten (contaminatie)	<ul style="list-style-type: none">• Stof, deeltjes < 4 mm, flinters, gruis (los, opliggend)
Besmette materialen	<ul style="list-style-type: none">• Sediment (dakgoot, afvoerbuï, regenwaterput, ...)
Bron van de resten	Dakleien
Omgeving	Buiten
Primaire drager	Infrastructuur hemelwater (opvang en afvoer)
Gebondenheid resten	Niet hecht
Hoeveelheid (gewicht - aantal)	<ul style="list-style-type: none">• 2,00 kg - 1 stuk
Totaal gewicht	2,00 kg
Eenvoudig bereikbaar	Ja
Identificatiemethode	Vaststelling zonder monstername
Opmerking

Dringend verwijderen

- Verwijder het asbestafval.
- Gebruik het opgevangen hemelwater van de regenton niet voor huishoudelijk gebruik of bevoeiing van planten.

- Eenvoudige handelingen: mag via doe-het-zelf of door werknemer(s) met opleidingsattest eenvoudige handelingen
Het materiaal mag verwijderd worden via deze methode. Bijkomende info (oa voorzorgsmaatregelen) kan je terugvinden achteraan in dit attest onder de rubriek toelichting.

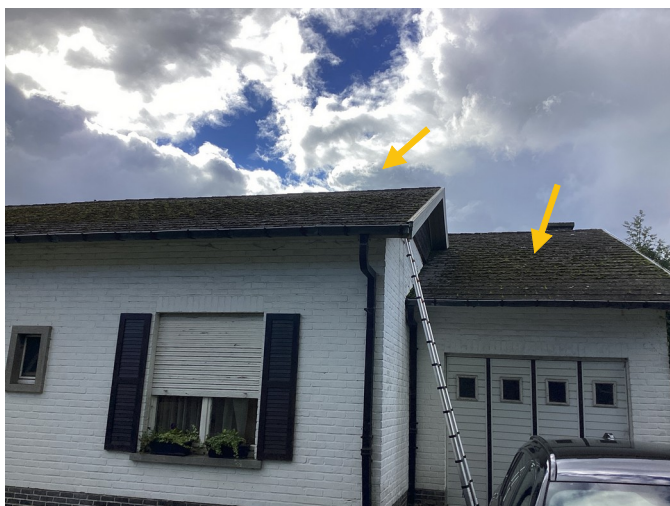
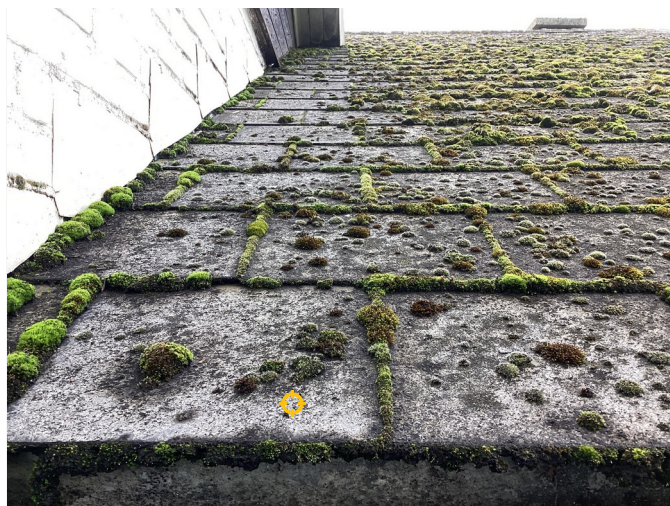
Eindbeoordeling materiaalrisico	Verhoogd materiaalrisico en/of verhoogde kans op vezelvrijgave
---------------------------------	--

Gebondenheid	Categorie 1: hechtgebonden in oorsprong
Asbestsoort (vezeltype)	Crocidoliet aanwezig
Asbestconcentratie	Laag (< 50%)
Afschermingsgraad van het gehele materiaal	Geheel of deels vrij aan de buitenlucht
Toestand van het materiaal	Matig beschadigd, matig verweerd

#	Type	Referentie	Resultaat
2.1	Puntmonster	M02	Chrysotiel, Crocidoliet

Beschrijving	Dakbedekking - Dakleien
Omgeving	Buiten
Primaire drager	Schuin dak
Asbestmateriaal	Dak- en gevelbekleding - Lei, shingle
Bindmiddel van asbestmateriaal	Cement
Gebondenheid op basis van bindmiddel	Hecht
Hoeveelheid (oppervlakte - aantal)	<ul style="list-style-type: none">• 164,00 m² - 1 stuk
Totale oppervlakte	164,00 m ²
Eenvoudig bereikbaar	Ja
Bevestigingswijze	<ul style="list-style-type: none">• Genageld, geniet
Identificatiemethode	Vaststelling met monstername
Destructieve handeling voor identificatie	Nee
Opmerking	De oppervlakte is een schatting

Verwijderen

- Zorg voor een veilig beheer. Vermijd het beschadigen van het asbestmateriaal. Controleer de toestand jaarlijks op wijzigingen.
- Hemelwater dat afspoelt van asbestcement daken of gevels kan asbestdeeltjes bevatten. Gebruik het enkel voor gesloten circuits (bv. spoelen toiletten). Reinig na het vervangen van het dak of de gevel de dakgoten en regenwaterput of -ton om asbesthoudend sediment of slib te verwijderen

- Eenvoudige handelingen: mag via doe-het-zelf of door werknemer(s) met opleidingsattest eenvoudige handelingen
Deze toepassing mag worden verwijderd via deze methode. Bijkomende info (oa voorzorgsmaatregelen) kan je terugvinden achteraan in dit attest onder de rubriek toelichting.

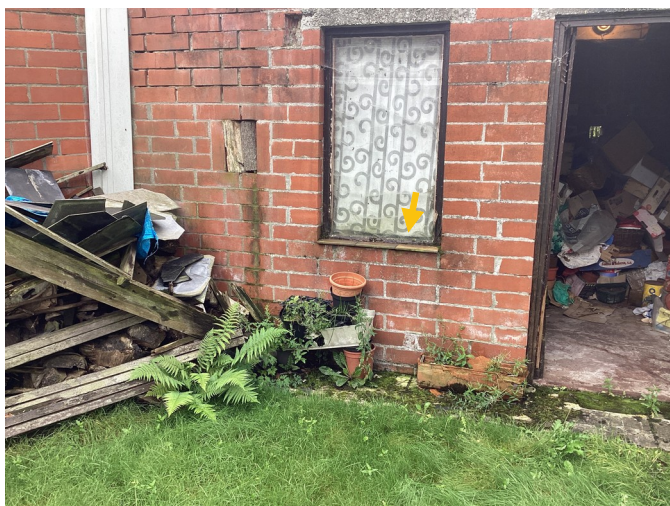
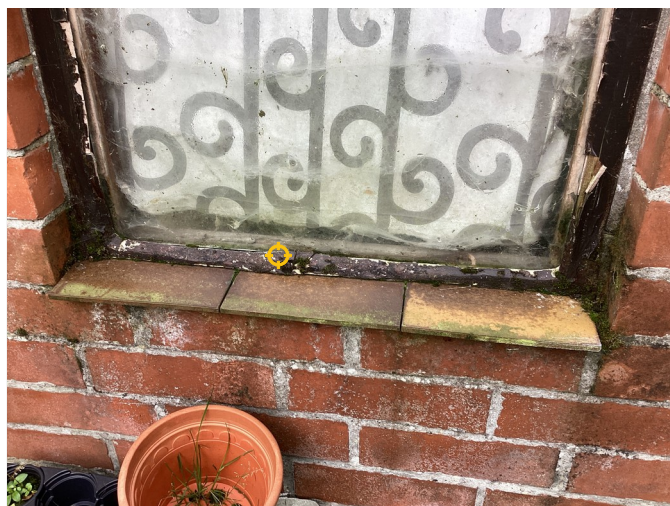
Eindbeoordeling materiaalrisico	Verhoogd materiaalrisico en/of verhoogde kans op vezelvrijgave
---------------------------------	--

Gebondenheid	Categorie 1: hechtgebonden in oorsprong
Asbestsoort (vezeltype)	Alleen chrysotiel
Asbestconcentratie	Laag (< 50%)
Afschermingsgraad van het gehele materiaal	Geheel of deels vrij aan de buitenlucht
Toestand van het materiaal	Matig beschadigd, matig verweerd

#	Type	Referentie	Resultaat
3.1	Puntmonster	M06	Chrysotiel

Beschrijving	Stopsel op schrijnwerk tuinberging
Omgeving	Buiten
Primaire drager	Wandopening verticaal (raam, deur, ...)
Asbestmateriaal	In-situ afwerkingslagen - Pasta, stopverf, voegsel, stopsel, vulsel, mastiek, katten, ...
Bindmiddel van asbestmateriaal	Kitten, mastiek, pasta
Gebondenheid op basis van bindmiddel	Hecht
Hoeveelheid (gewicht - aantal)	<ul style="list-style-type: none">• 2,00 kg - 1 stuk
Totaal gewicht	2,00 kg
Eenvoudig bereikbaar	Ja
Bevestigingswijze	<ul style="list-style-type: none">• Verlijmd, ingegoten, versmeerd
Identificatiemethode	Vaststelling met monstername
Destructieve handeling voor identificatie	Nee

Verwijderen

- Zorg voor een veilig beheer. Vermijd het beschadigen van het asbestmateriaal. Controleer de toestand jaarlijks op wijzigingen.

- Eenvoudige handelingen: mag via doe-het-zelf of door werknemer(s) met opleidingsattest eenvoudige handelingen
Deze toepassing mag verwijderd worden via deze methode. Bijkomende info (oa voorzorgsmaatregelen) kan je terugvinden achteraan in dit attest onder de rubriek toelichting.

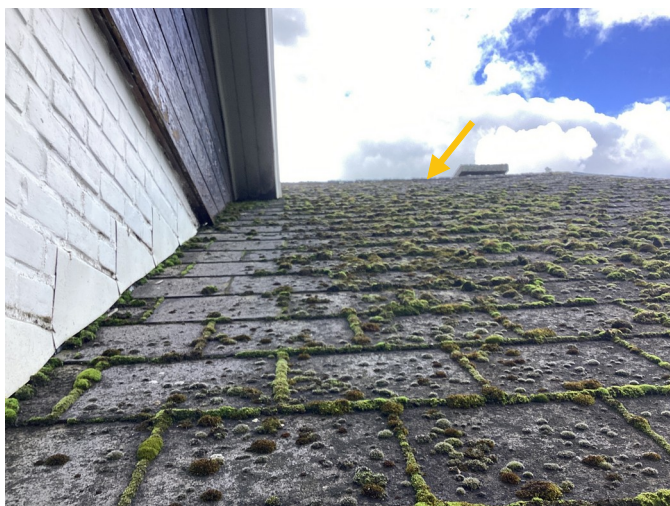
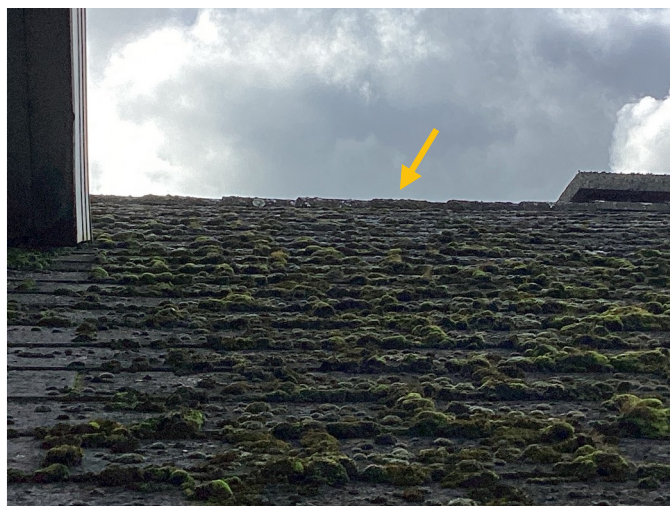
Eindbeoordeling materiaalrisico	Verhoogd materiaalrisico en/of verhoogde kans op vezelvrijgave
Opmerking

Gebondenheid	Categorie 1: hechtgebonden in oorsprong
Asbestsoort (vezeltype)	Crocidoliet aanwezig
Asbestconcentratie	Laag (< 50%)
Afschermingsgraad van het gehele materiaal	Geheel of deels vrij aan de buitenlucht
Toestand van het materiaal	Matig beschadigd, matig verweerd

Beschrijving	Dakbedekking - Nokken
Omgeving	Buiten
Primaire drager	Schuin dak
Asbestmateriaal	Dak- en gevelbekleding - Nok, windveer, boeiboord
Bindmiddel van asbestmateriaal	Cement
Gebondenheid op basis van bindmiddel	Hecht
Hoeveelheid (oppervlakte - aantal)	<ul style="list-style-type: none">• 3,00 m² - 1 stuk
Totale oppervlakte	3,00 m ²
Eenvoudig bereikbaar	Ja
Bevestigingswijze	<ul style="list-style-type: none">• Geschroefd• Genageld, geniet
Identificatiemethode	Vaststelling zonder monsternamen
Destructieve handeling voor identificatie	Nee

Verwijderen

- Zorg voor een veilig beheer. Vermijd het beschadigen van het asbestmateriaal. Controleer de toestand jaarlijks op wijzigingen.
- Hemelwater dat afspoelt van asbestcement daken of gevels kan asbestdeeltjes bevatten. Gebruik het enkel voor gesloten circuits (bv. spoelen toiletten). Reinig na het vervangen van het dak of de gevel de dakgoten en regenwaterput of -ton om asbesthoudend sediment of slib te verwijderen

- Eenvoudige handelingen: mag via doe-het-zelf of door werknemer(s) met opleidingsattest eenvoudige handelingen
Deze toepassing mag worden verwijderd via deze methode. Bijkomende info (oa voorzorgsmaatregelen) kan je terugvinden achteraan in dit attest onder de rubriek toelichting.

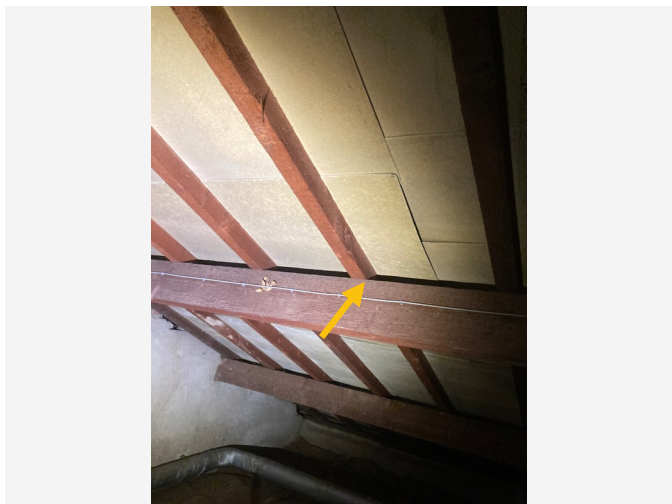
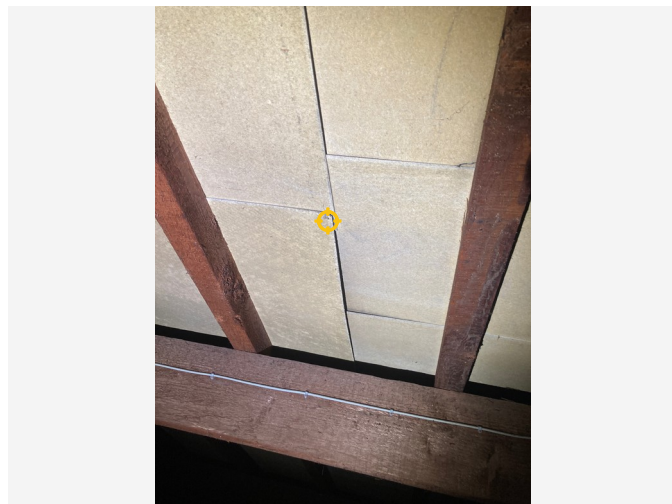
Eindbeoordeling materiaalrisico	Laag materiaalrisico en/of verlaagde kans op vezelvrijgave
---------------------------------	--

Gebondenheid	Categorie 1: hechtgebonden in oorsprong
Asbestsoort (vezeltype)	Alleen chrysotiel
Asbestconcentratie	Laag (< 50%)
Afschermingsgraad van het gehele materiaal	Geheel of deels (ook) vrij aan de binnenlucht
Toestand van het materiaal	Licht beschadigd, licht verweerd. Intact calciumsilicaatmateriaal of categorie III 'gebondenheid'

#	Type	Referentie	Resultaat
5.1	Puntmonster	M01	Chrysotiel

Beschrijving	Onderdak - Cementplaat
Omgeving	Binnen
Primaire drager	Schuin dak
Asbestmateriaal	Plaat, paneel, tablet - Type Menuiserite
Bindmiddel van asbestmateriaal	Cement
Gebondenheid op basis van bindmiddel	Hecht
Hoeveelheid (oppervlakte - dikte - aantal)	<ul style="list-style-type: none">• 165,00 m² - 0,30 cm - 1 stuk
Totaal volume	0,495 m ³
Eenvoudig bereikbaar	Nee <ul style="list-style-type: none">• Het asbestmateriaal is bedekt (uitgezonderd laag verf, coating, behang, kunststof, textiel) en het wegnemen van het bedekkende materiaal kan niet zonder het bedekkende materiaal te beschadigen.
Bevestigingswijze	<ul style="list-style-type: none">• Genageld, geniet
Identificatiemethode	Vaststelling met monstername
Destructieve handeling voor identificatie	Nee

Zorgvuldig beheren

- Zorg voor een veilig beheer. Vermijd het beschadigen van het asbestmateriaal. Controleer de toestand jaarlijks op wijzigingen.

- Eenvoudige handelingen: mag via doe-het-zelf of door werknemer(s) met opleidingsattest eenvoudige handelingen
Deze toepassing mag worden verwijderd via deze methode. Bijkomende info (oa voorzorgsmaatregelen) kan je terugvinden achteraan in dit attest onder de rubriek toelichting.

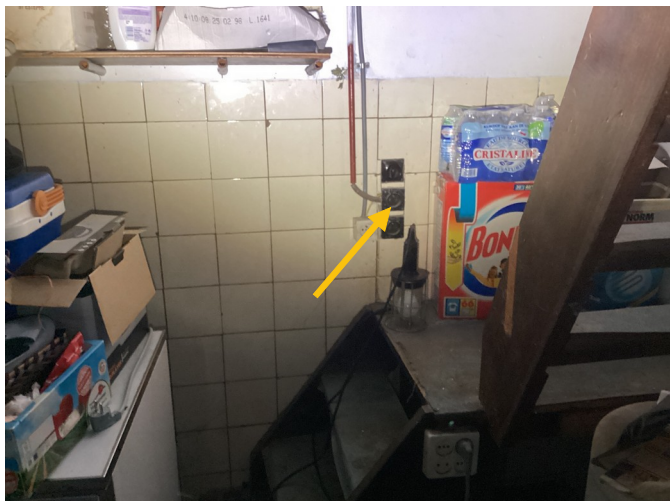
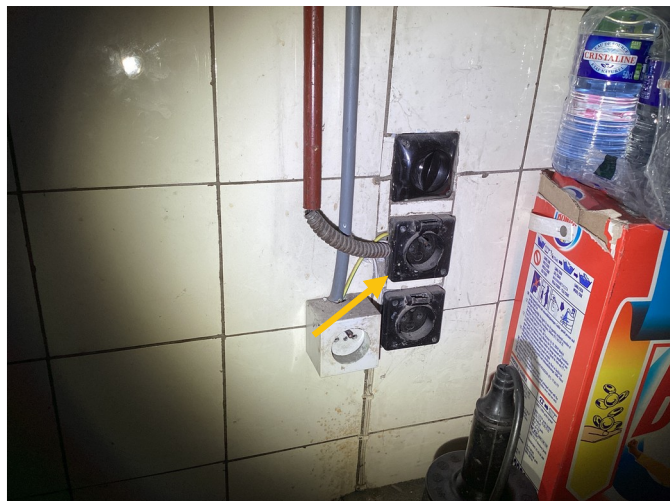
Eindbeoordeling materiaalrisico	Laag materiaalrisico en/of verlaagde kans op vezelvrijgave
---------------------------------	--

Gebondenheid	Categorie 1: hechtgebonden in oorsprong
Asbestsoort (vezeltype)	Crocidoliet aanwezig
Asbestconcentratie	Laag (< 50%)
Afschermingsgraad van het gehele materiaal	Geheel of deels (ook) vrij aan de binnenlucht
Toestand van het materiaal	Onbeschadigd, niet verweerd

Beschrijving	Bakeliet - Stopcontacten & schakelaars (binnen)
Omgeving	Binnen
Primaire drager	Communicatie en elektrische infrastructuur en uitrusting
Asbestmateriaal	Plaat, paneel, tablet - Type Bakeliet
Bindmiddel van asbestmateriaal	Kunststof of -hars
Gebondenheid op basis van bindmiddel	Hecht
Hoeveelheid (oppervlakte - dikte - aantal)	<ul style="list-style-type: none">• 0,10 m² - 0,30 cm - 3 stuks
Totaal volume	< 0,001 m ³
Eenvoudig bereikbaar	Ja
Bevestigingswijze	<ul style="list-style-type: none">• Geschroefd
Identificatiemethode	Vaststelling zonder monstername
Destructieve handeling voor identificatie	Nee
Opmerking	De genoteerde hoeveelheid betreft een schatting.

Zorgvuldig beheren

- Zorg voor een veilig beheer. Vermijd het beschadigen van het asbestmateriaal. Controleer de toestand jaarlijks op wijzigingen.

- Eenvoudige handelingen: mag via doe-het-zelf of door werknemer(s) met opleidingsattest eenvoudige handelingen
Deze toepassing mag verwijderd worden via deze methode. Bijkomende info (oa voorzorgsmaatregelen) kan je terugvinden achteraan in dit attest onder de rubriek toelichting.

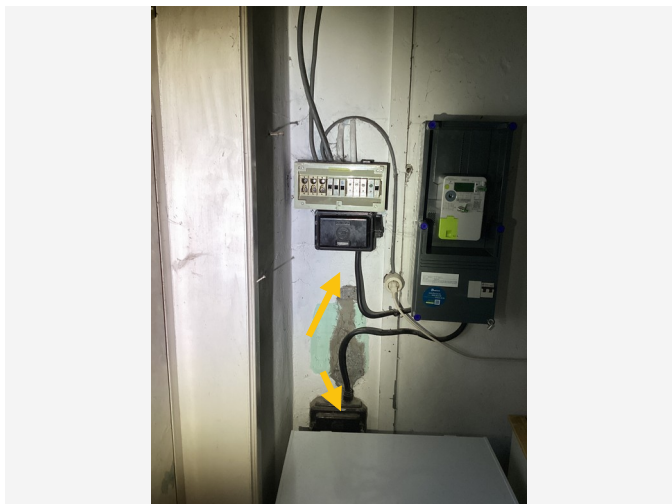
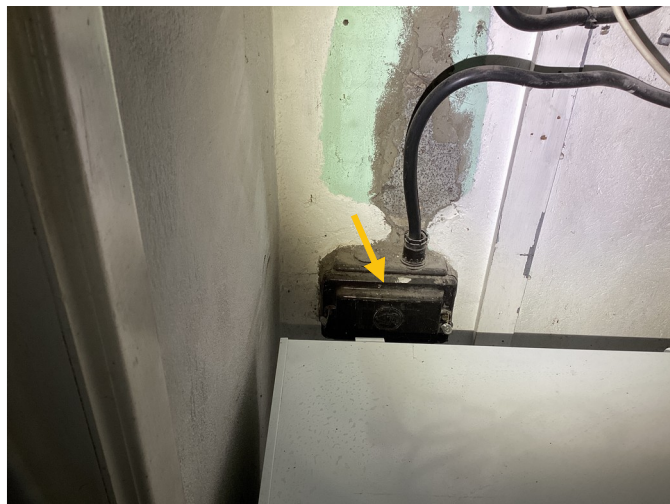
Eindbeoordeling materiaalrisico	Laag materiaalrisico en/of verlaagde kans op vezelvrijgave
---------------------------------	--

Gebondenheid	Categorie 1: hechtgebonden in oorsprong
Asbestsoort (vezeltype)	Crocidoliet aanwezig
Asbestconcentratie	Laag (< 50%)
Afschermingsgraad van het gehele materiaal	Geheel of deels (ook) vrij aan de binnenlucht
Toestand van het materiaal	Onbeschadigd, niet verweerd

Beschrijving	Bakeliet meter- en zekering kast
Omgeving	Binnen
Primaire drager	Communicatie en elektrische infrastructuur en uitrusting
Asbestmateriaal	Plaat, paneel, tablet - Type Bakeliet
Bindmiddel van asbestmateriaal	Kunststof of -hars
Gebondenheid op basis van bindmiddel	Hecht
Hoeveelheid (oppervlakte - dikte - aantal)	<ul style="list-style-type: none">• 0,20 m² - 0,40 cm - 2 stuks
Totaal volume	0,002 m ³
Eenvoudig bereikbaar	Ja
Bevestigingswijze	<ul style="list-style-type: none">• Geschroefd
Identificatiemethode	Vaststelling zonder monsternamen
Destructieve handeling voor identificatie	Nee
Opmerking	De meterkast hoort toe aan de nutsmaatschappij en dient door hen vervangen/verwijderd te worden.

Zorgvuldig beheren

- Zorg voor een veilig beheer. Vermijd het beschadigen van het asbestmateriaal. Controleer de toestand jaarlijks op wijzigingen.

- Eenvoudige handelingen: mag via doe-het-zelf of door werknemer(s) met opleidingsattest eenvoudige handelingen
Deze hechtgebonden toepassing mag je via deze methode verwijderen. Bijkomende info (oa voorzorgsmaatregelen) kan je terugvinden achteraan dit attest onder de rubriek toelichting.

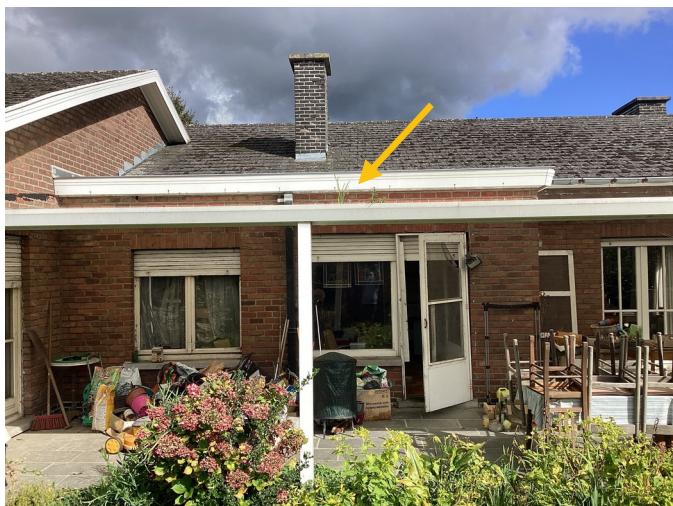
Reden: Het onderzoek kan niet uitgevoerd worden binnen de bepalingen van de Welzijnswet

Uitleg van de asbestdeskundige: De dakbedekking is niet veilig inspecteerbaar omdat er een terrasoverkapping rond staat. Deze is niet betreedbaar.. Dit betreft een beperking van middellange termijn. Wanneer de dakbedekking toegankelijk wordt gemaakt dit deze nader te worden geïnspecteerd op asbesthoudend.

(Asbest)materiaal	Niet zichtbaar
Karakterisatie	Asbest (verdacht)
Primaire drager	Plat dak

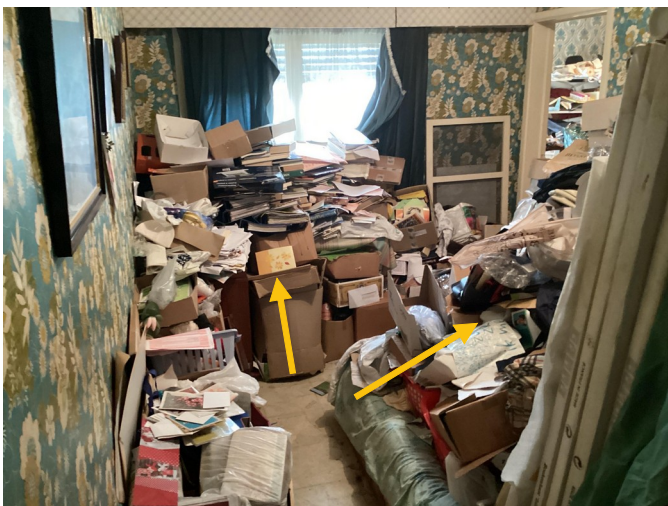
Reden: Materiaal in opslag

Uitleg van de asbestdeskundige: Betreft een beperking op middellange termijn. De opdrachtgever is niet in staat om op een korte termijn de de ruimtes vrij te maken

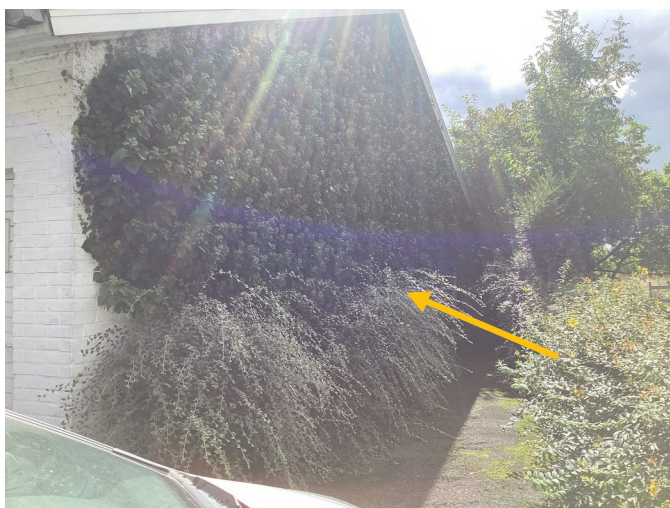
Reden: Overwoekerende vegetatie

Uitleg van de asbestdeskundige: Betreft een beperking op middellange termijn. De opdrachtgever is niet in staat om op een korte termijn de overwoekerde vegetatie te verwijderen.

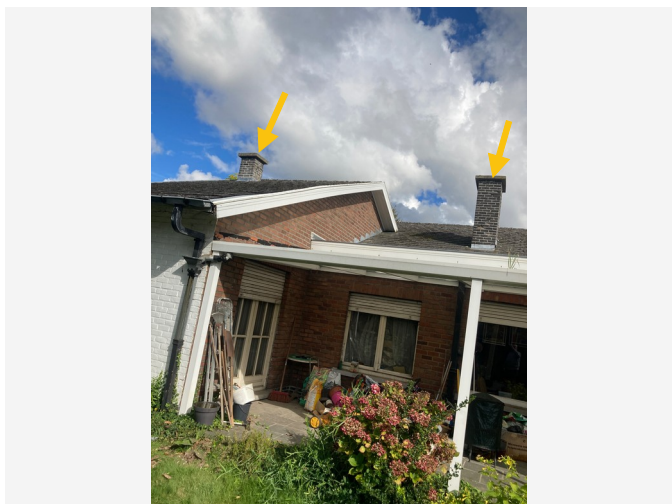
Reden: Het te onderzoeken materiaal situeert zich hoger dan 3,50 m te rekenen vanaf een veilige ondergrond

Uitleg van de asbestdeskundige: De rookgaskanalen zijn niet inspecteerbaar van binnen en de hoogte is hoger dan 3,50m en niet visueel vaststelbaar. Dit betreft een beperking op middellange termijn

(Asbest)materiaal	Rookgaskanaal
Karakterisatie	Asbest (verdacht)
Primaire drager	HVAC infrastructuur en uitrusting

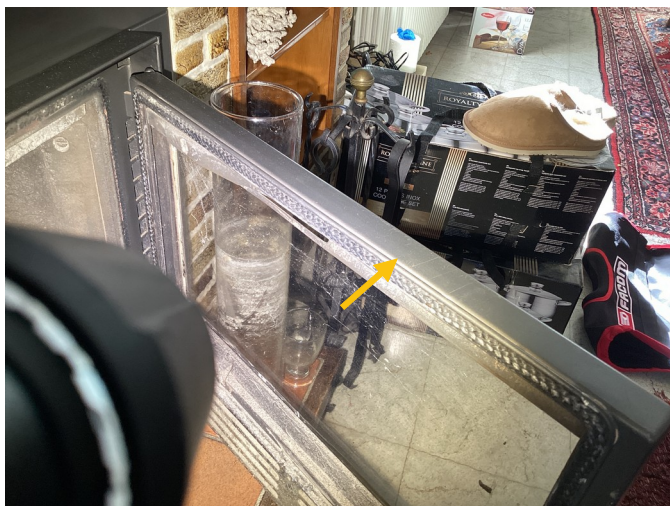
Koord in gaskachel is niet asbestverdacht.

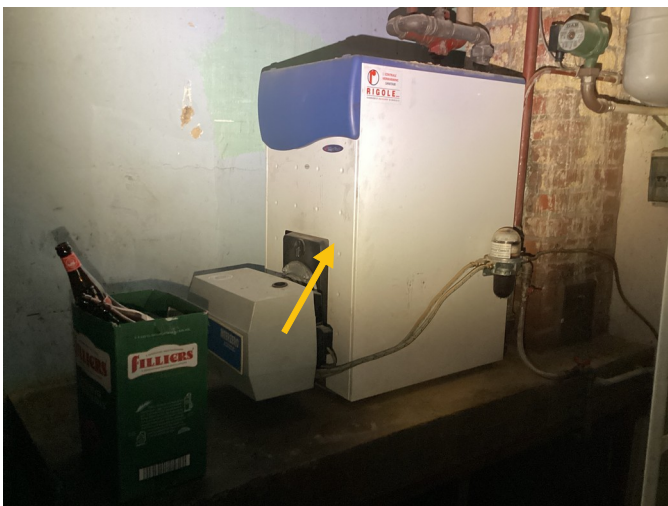
Mogelijk bevat de brander/CV-ketel asbestverdachte isolatie en/of pakkingen. Inspectie zonder demontage was niet mogelijk op moment van de inspectie.

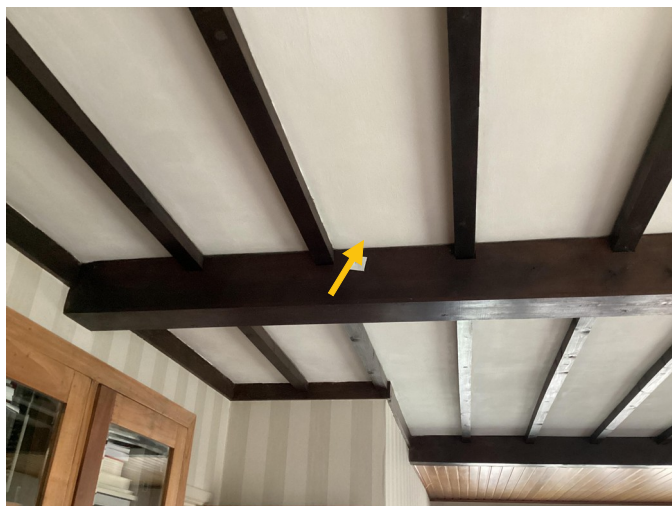
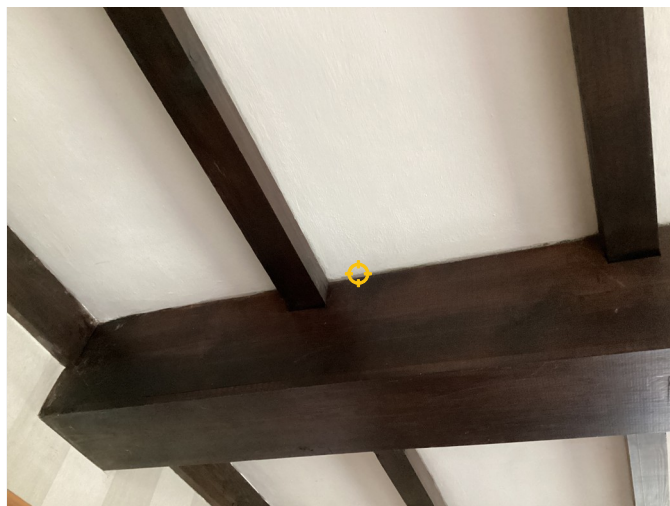
Fiche 19: Pleisterwerk plafonds

Geen asbest

Beschrijving	Pleisterwerk plafonds
Omgeving	Binnen
Primaire drager	Plafond
Bindmiddel van materiaal	Gips - kalk
Gebondenheid op basis van bindmiddel	Niet-hechtgebonden
Hoeveelheid (oppervlakte - dikte - aantal)	• 130,00 m ² - 1,00 cm - 1 stuk
Totaal volume	1,30 m ³
Identificatiemethode	Vaststelling met monsternamen
Destructieve handeling voor identificatie	Nee
Opmerking	<p>De hoeveelheid betreft een schatting</p> <p>Het materiaal werd bemonsterd op de volgende locaties: woonkamer, keuken en cv lokaal</p> <p>Hal is afgewerkt met houten planchetten</p>

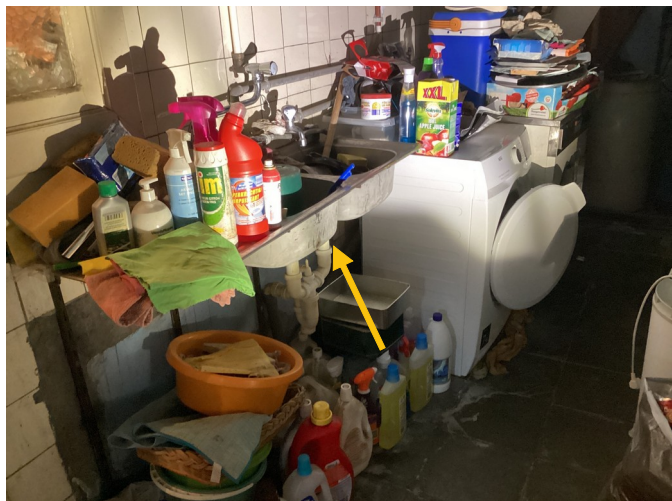
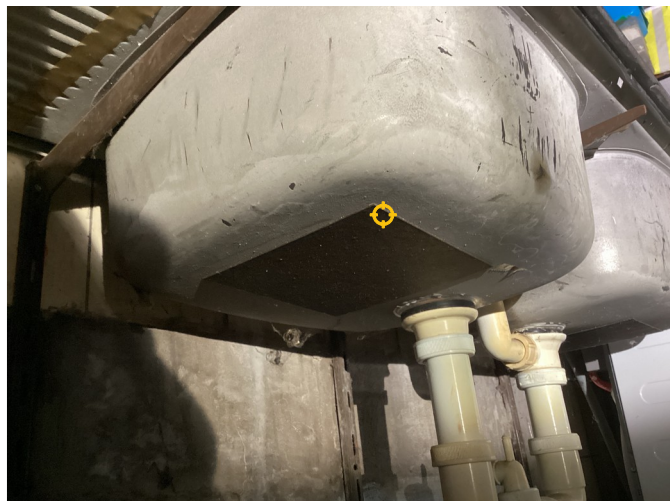
Fiche 21: Ontdreuningsplaat/anti-dreunplaat onder spoelbak garage

Geen asbest

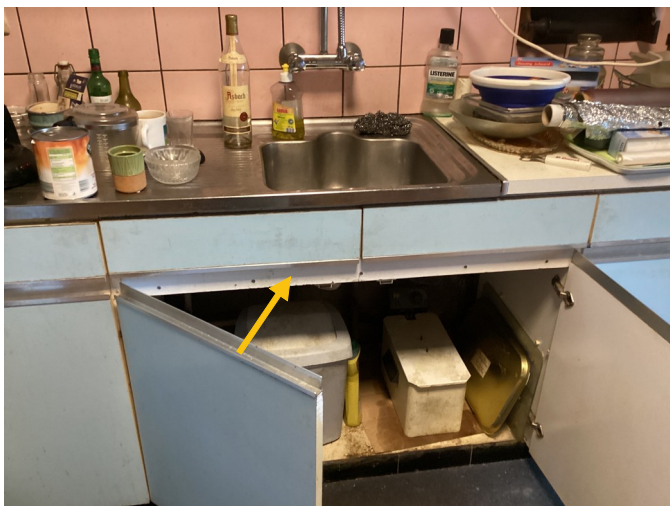
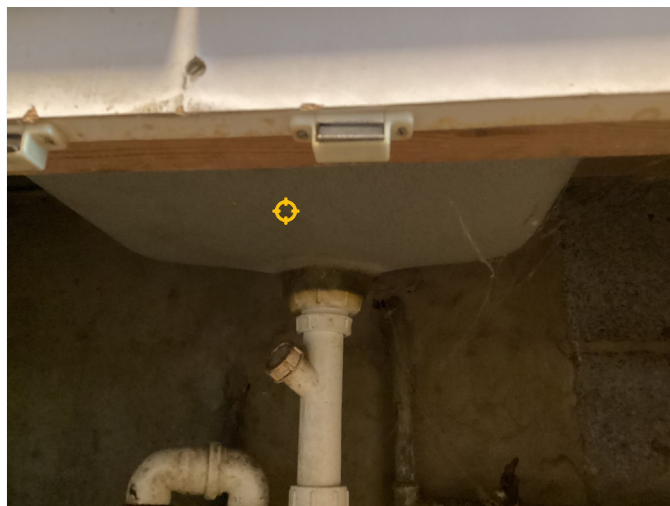
Fiche 22: Coating spoelbak

Geen asbest

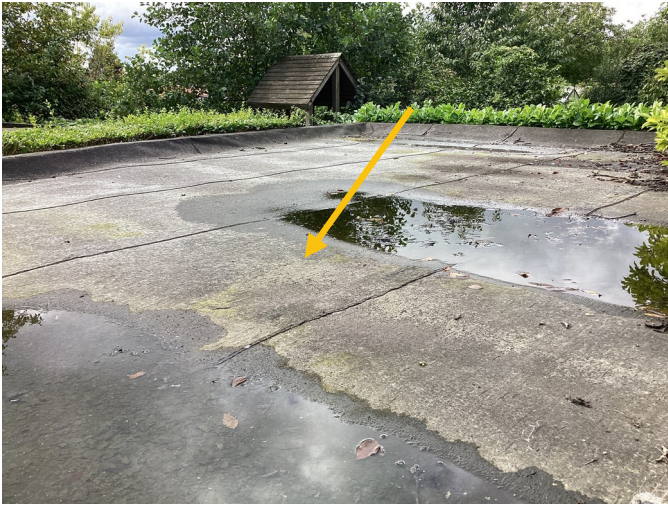
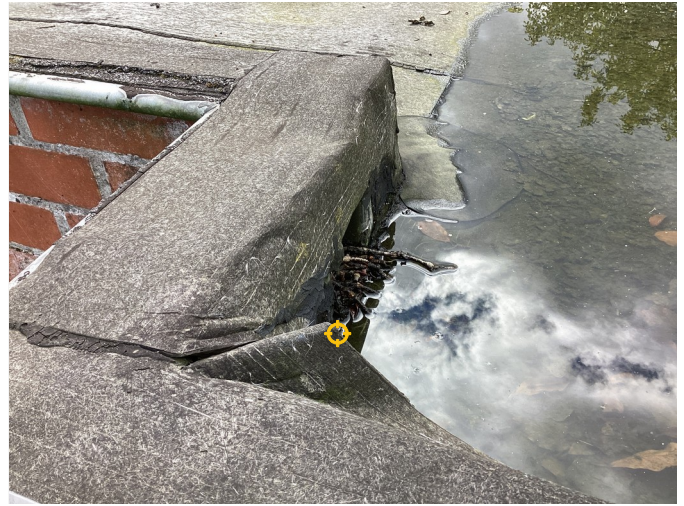
Fiche 23: Dakbedekking - Roofing

Geen asbest

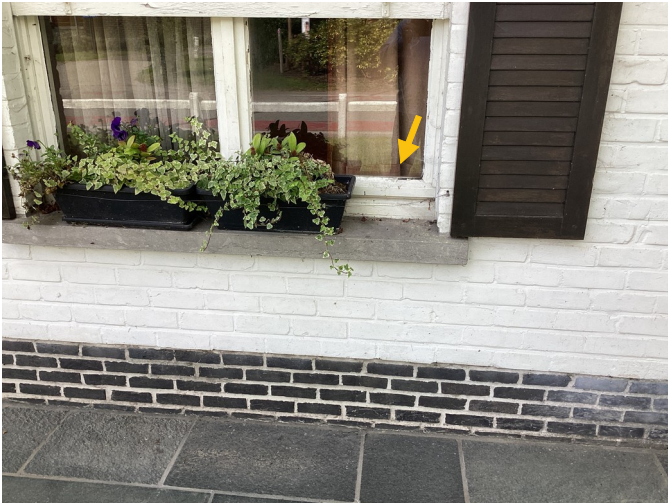
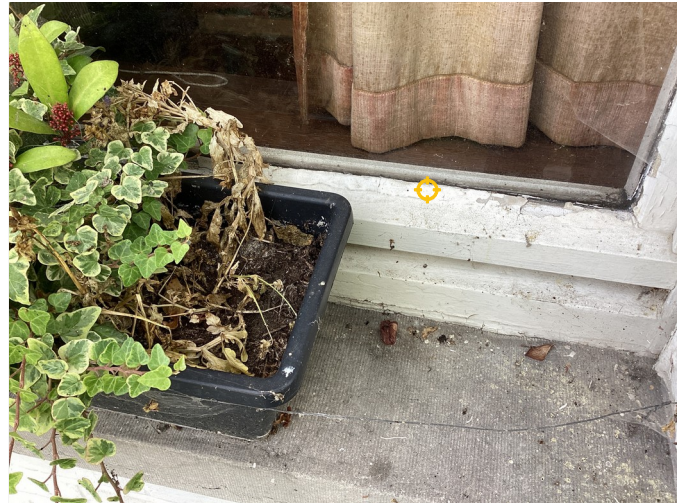
Fiche 24: Stopsel op schrijnwerk woning

Geen asbest

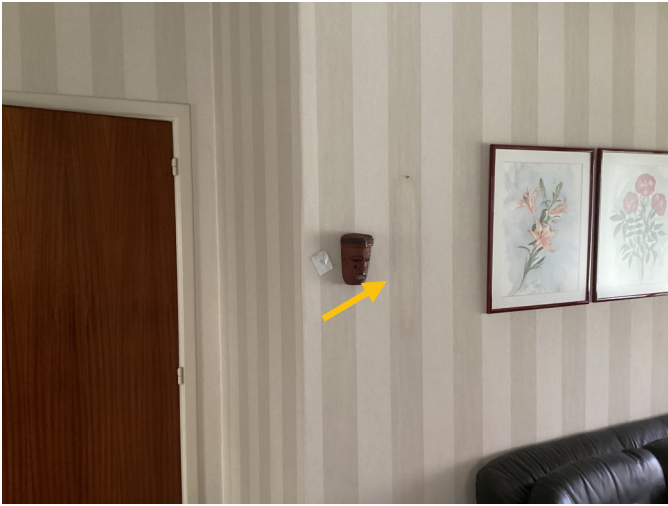
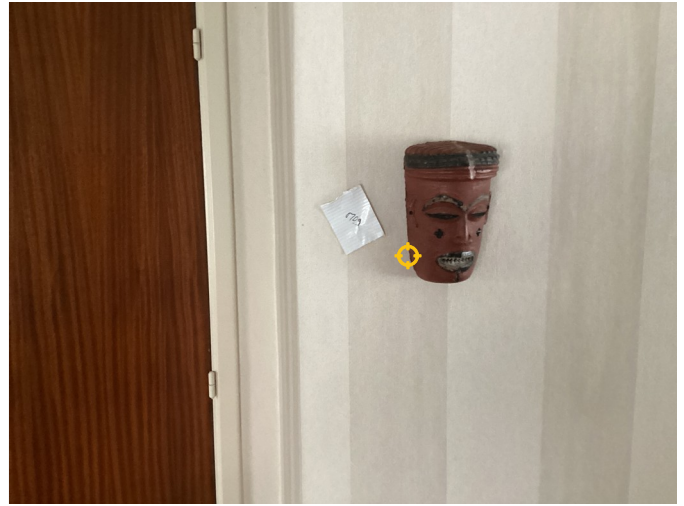
Fiche 25: Pleisterwerk wanden

Geen asbest
