Asbestinventarisatetest

Veerstraat 15, 9870 Zulte

Attestnummer : 20240917-000086.000

Niet-asbestveilig

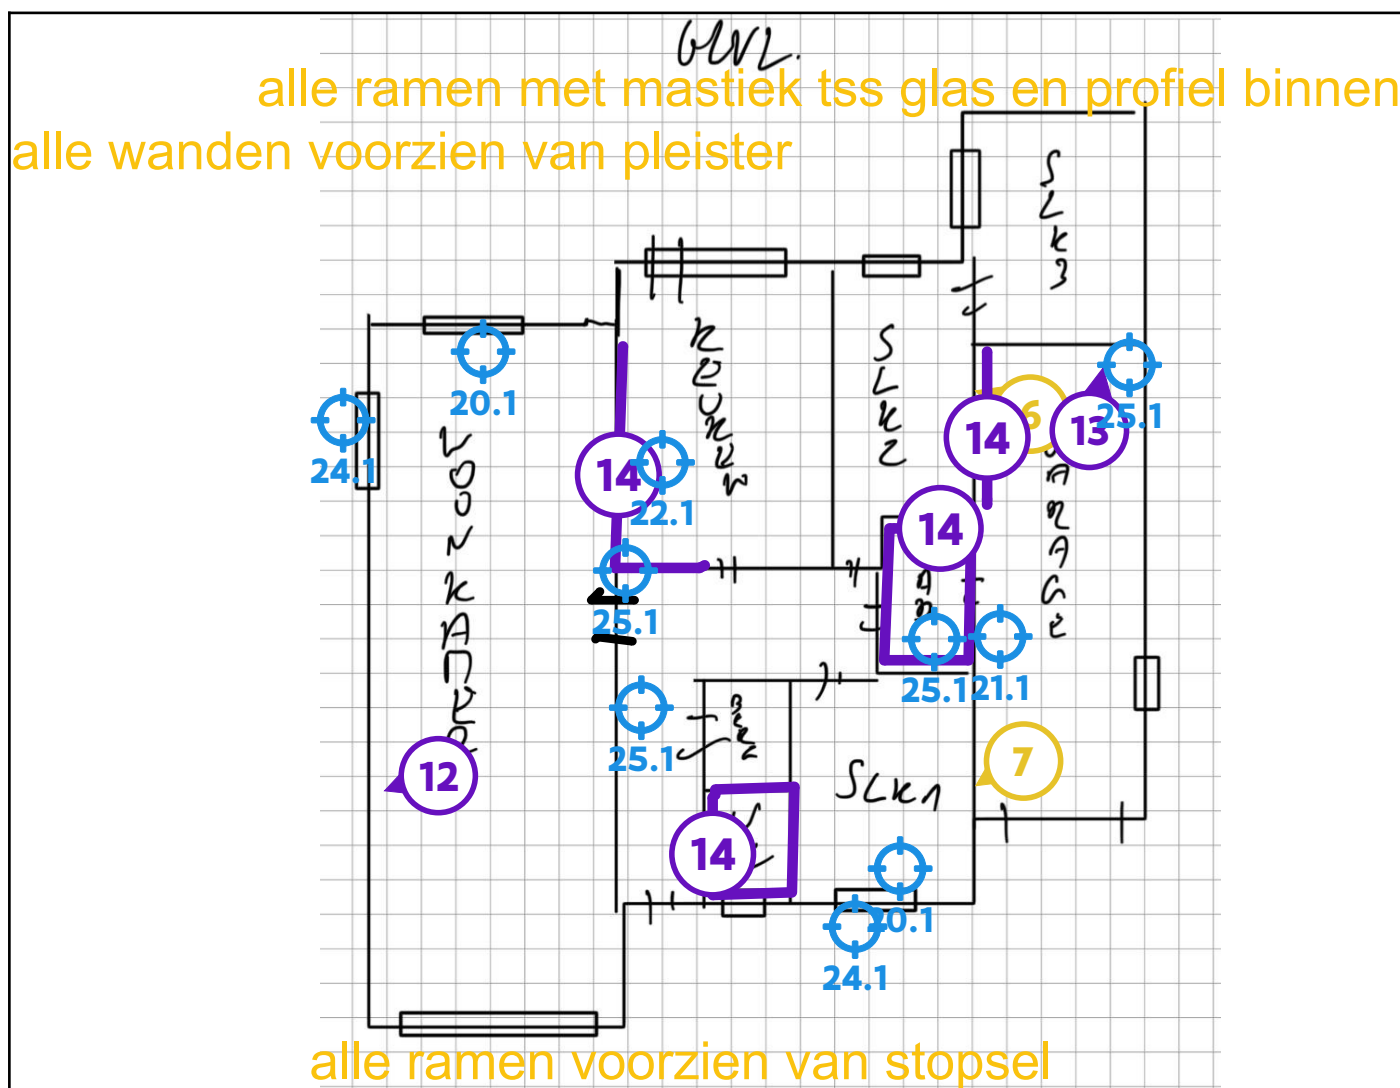
Plan 1.1: Gelijkvloers

Beschrijving	Type	Actie
6. Bakeliet - Stopcontacten & schakelaars (binnen)	Asbestmateriaal	Zorgvuldig beheren
7. Bakeliet meter- en zekering kast	Asbestmateriaal	Zorgvuldig beheren
12. Gaskachel	Advies	-
13. Brander/CV-ketel - Isolatie/pakkingen	Advies	-
14. Tegellijm achter wandtegels & plinten	Advies	-
20. Mastiek/kit tussen glas en profiel - binnen	Geen asbest	-

20.1 Code: M04	Mengmonster	-
21. Ontdreuningsplaat/anti-dreunplaat onder spoelbak garage	Geen asbest	-
21.1 Code: M08	Puntmonster	-
22. Coating spoelbak	Geen asbest	-
22.1 Code: M07	Puntmonster	-
24. Stopsel op schrijnwerk woning	Geen asbest	-
24.1 Code: M05	Mengmonster	-
25. Pleisterwerk wanden	Geen asbest	-
25.1 Code: M09	Mengmonster	-

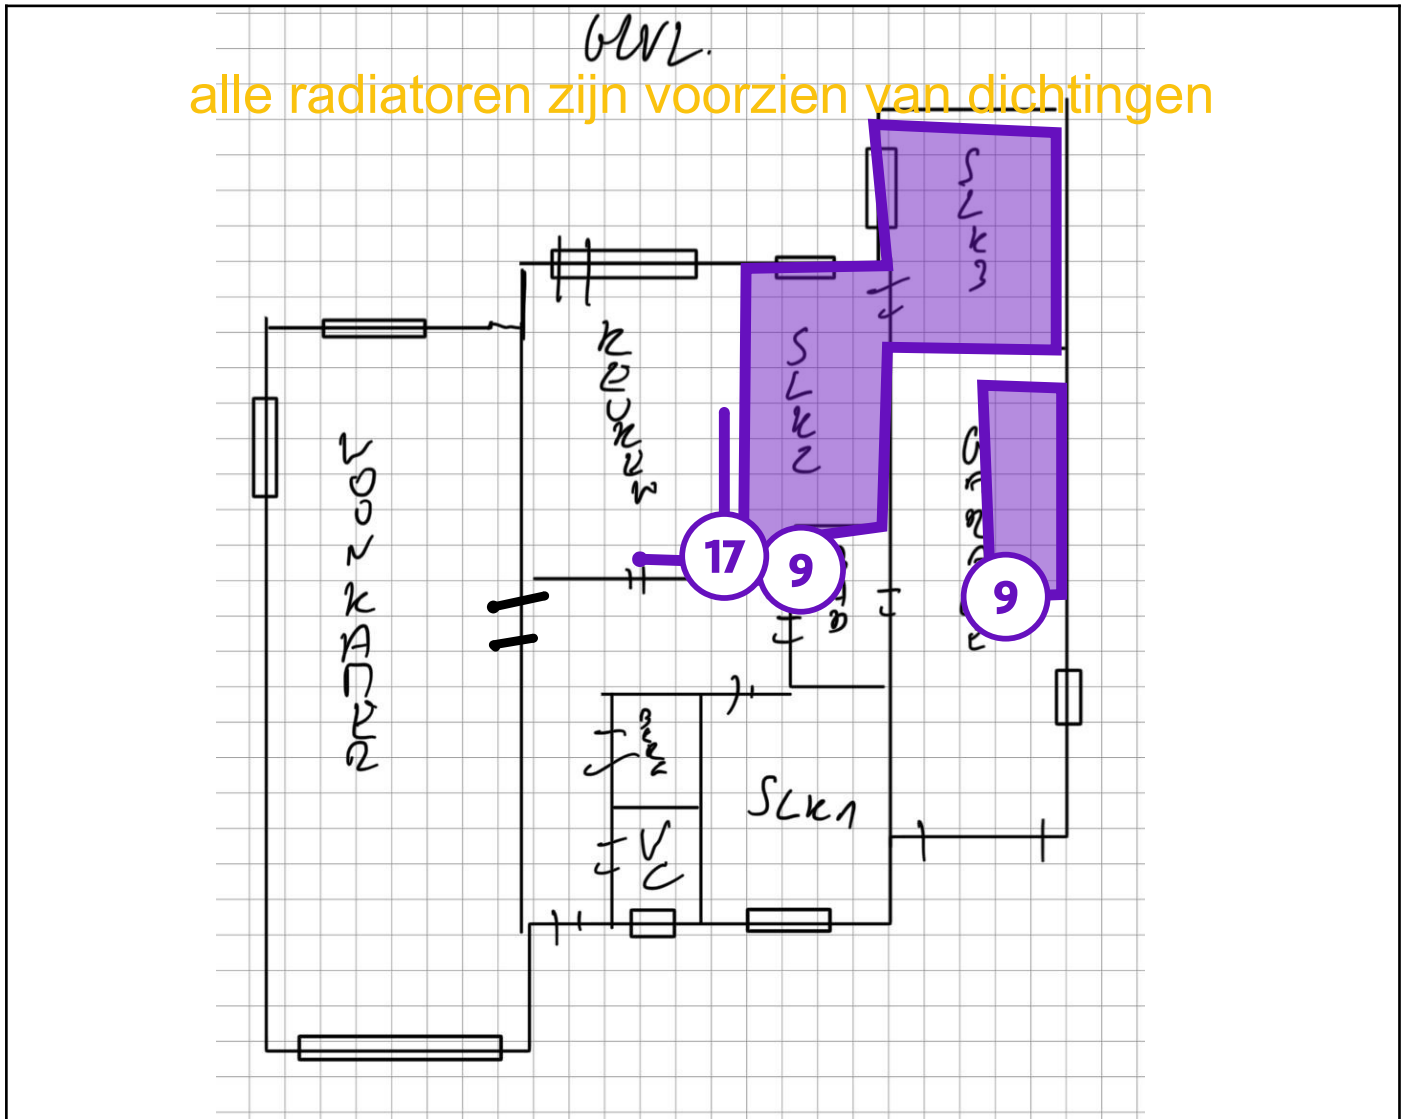
Plan 1.2: Gelijkvloers

Beschrijving	Type	Actie
9. Ruimtes volledig vol gestockeerd	Beperking	-
16. Radiatoren - Dichtingen	Advies	-
17. Voortzetwand - Hout	Advies	-

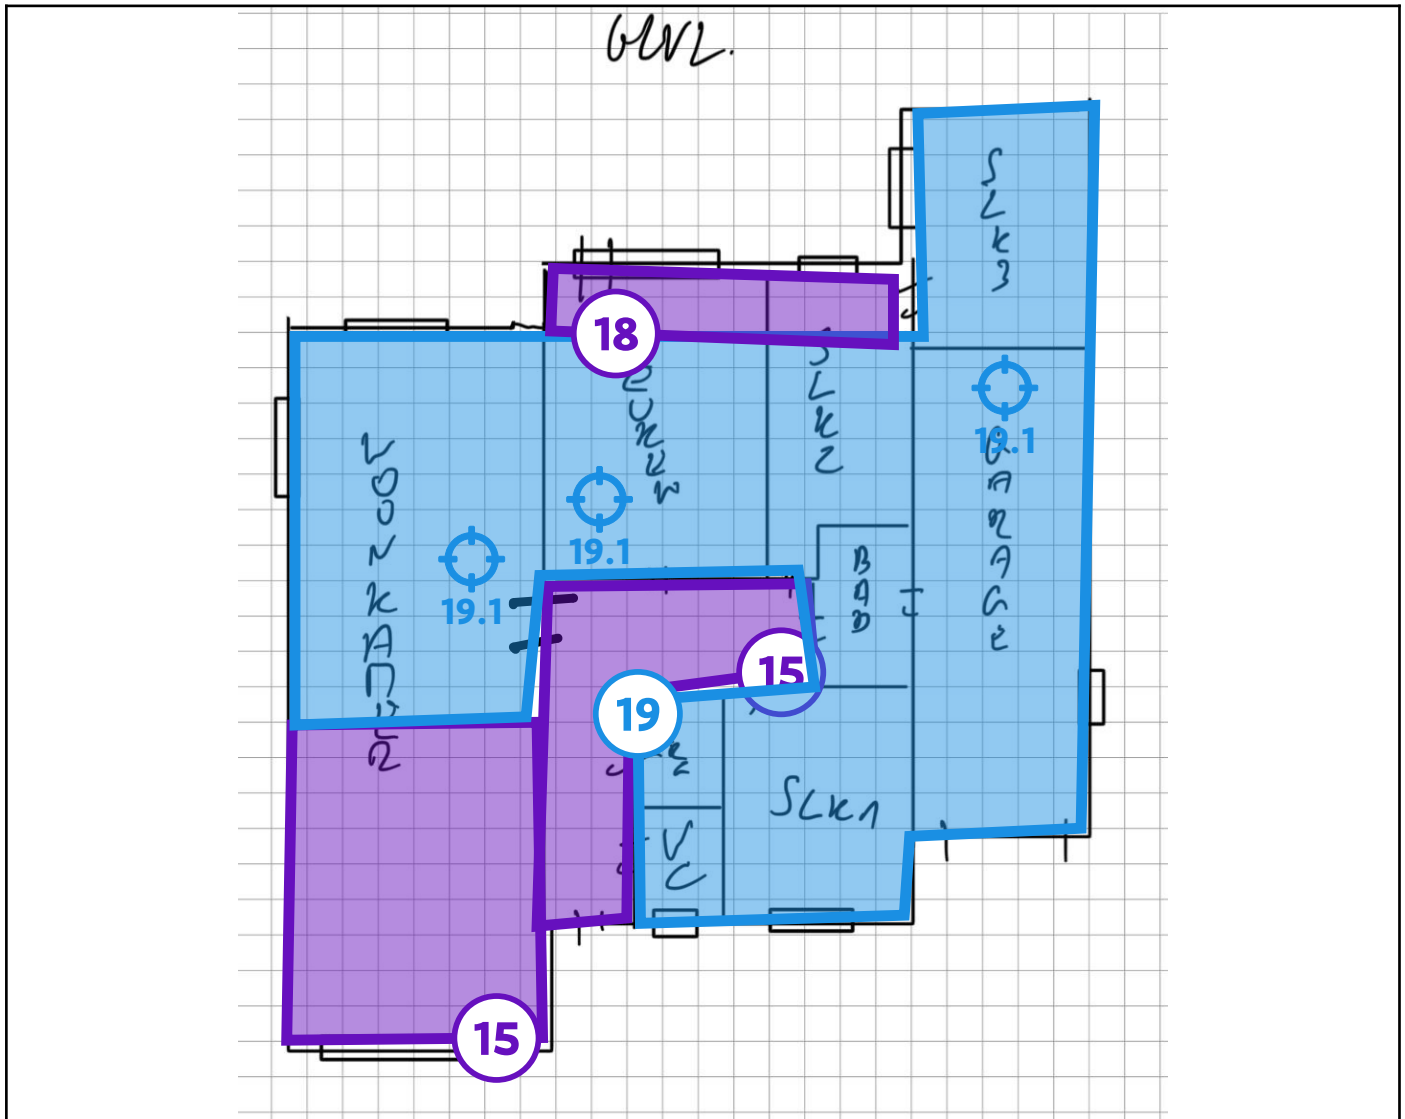
Plan 1.3: Gelijkvloers

Beschrijving	Type	Actie
15. Plafondafwerking in hout	Advies	-
18. Plafondafwerking in gipskarton	Advies	-
19. Pleisterwerk plafonds	Geen asbest	-
19.1 Code: M10	Mengmonster	-

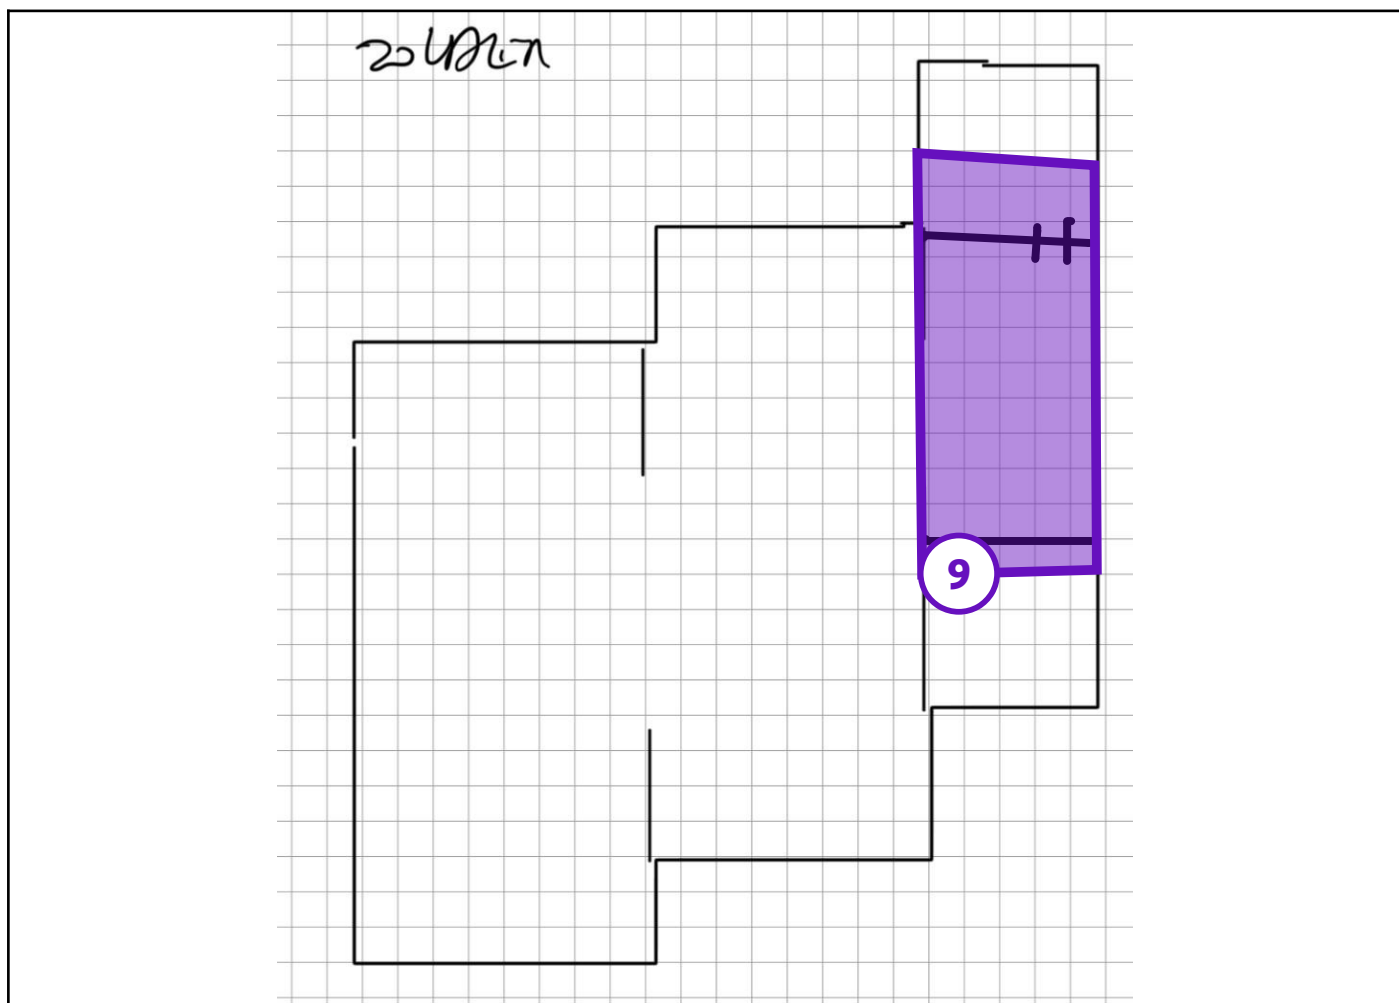
Plan 1.5: Zolder

Beschrijving	Type	Actie
9. Ruimtes volledig vol gestockeerd	Beperking	-

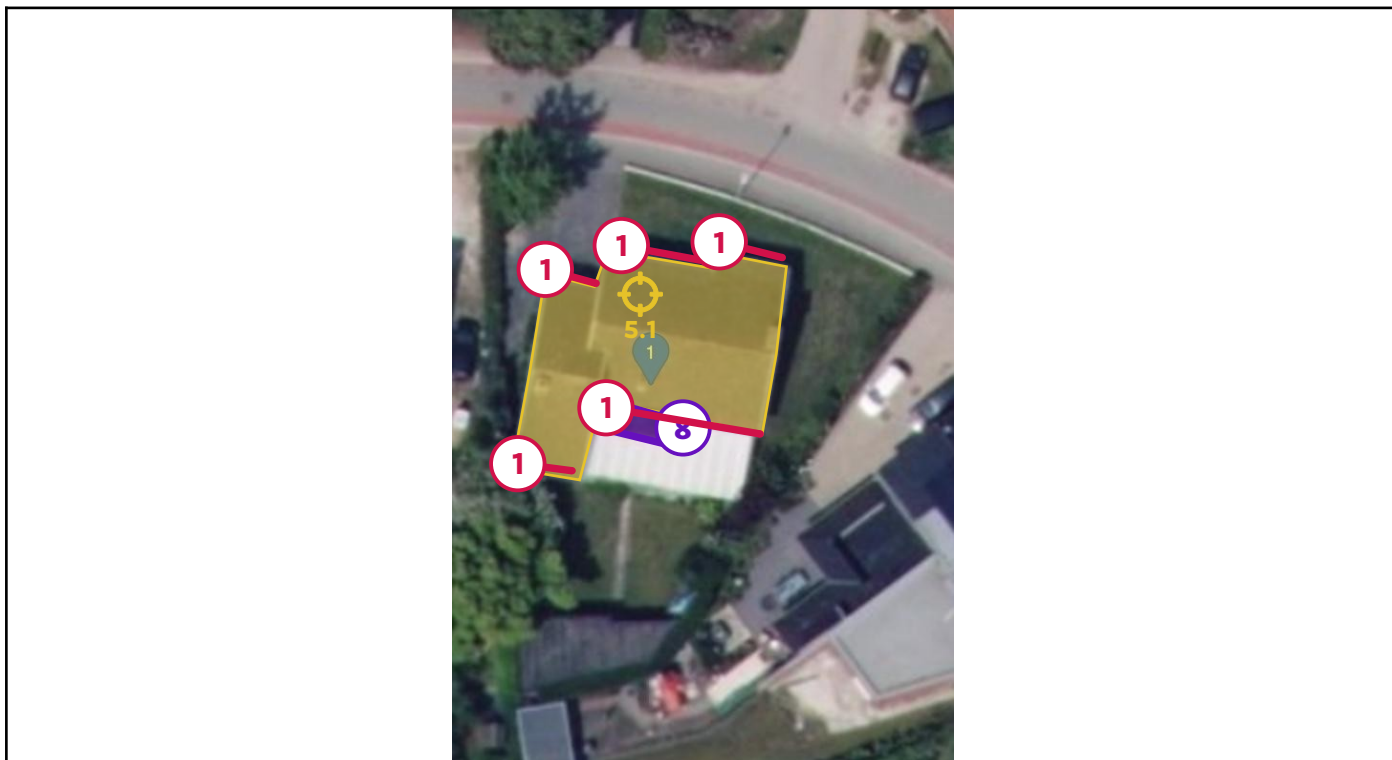
Plan 1.8: Dak

Beschrijving	Type	Actie
1. Dakgoot - Contaminatie	Asbestmateriaal	Dringend verwijderen
5. Onderdak - Cementplaat	Asbestmateriaal	Zorgvuldig beheren
5.1 Code: M01	Puntmonster	-
8. Dakbedekking	Beperking	-

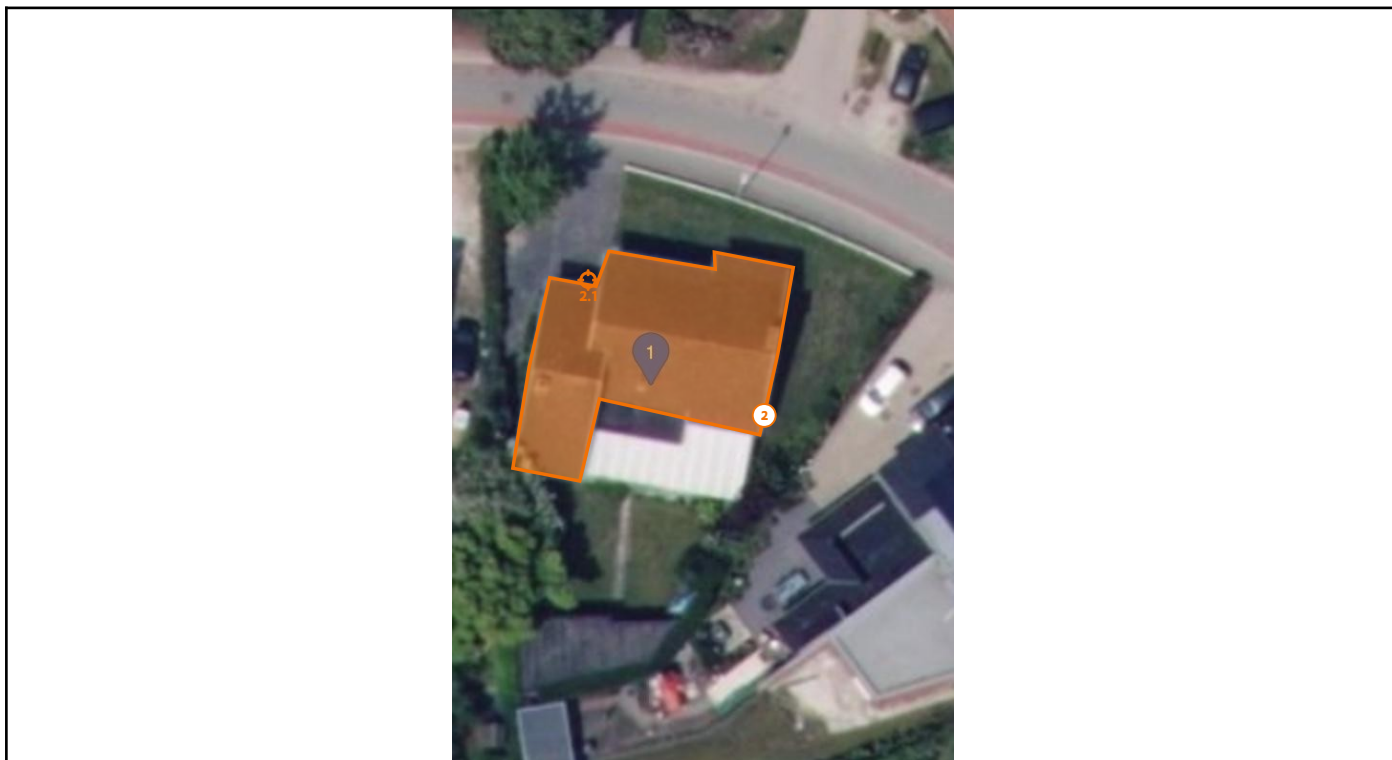
Plan 1.9: Dak

Beschrijving	Type	Actie
2. Dakbedekking - Dakleien	Asbestmateriaal	Verwijderen
2.1 Code: M02	Puntmonster	-

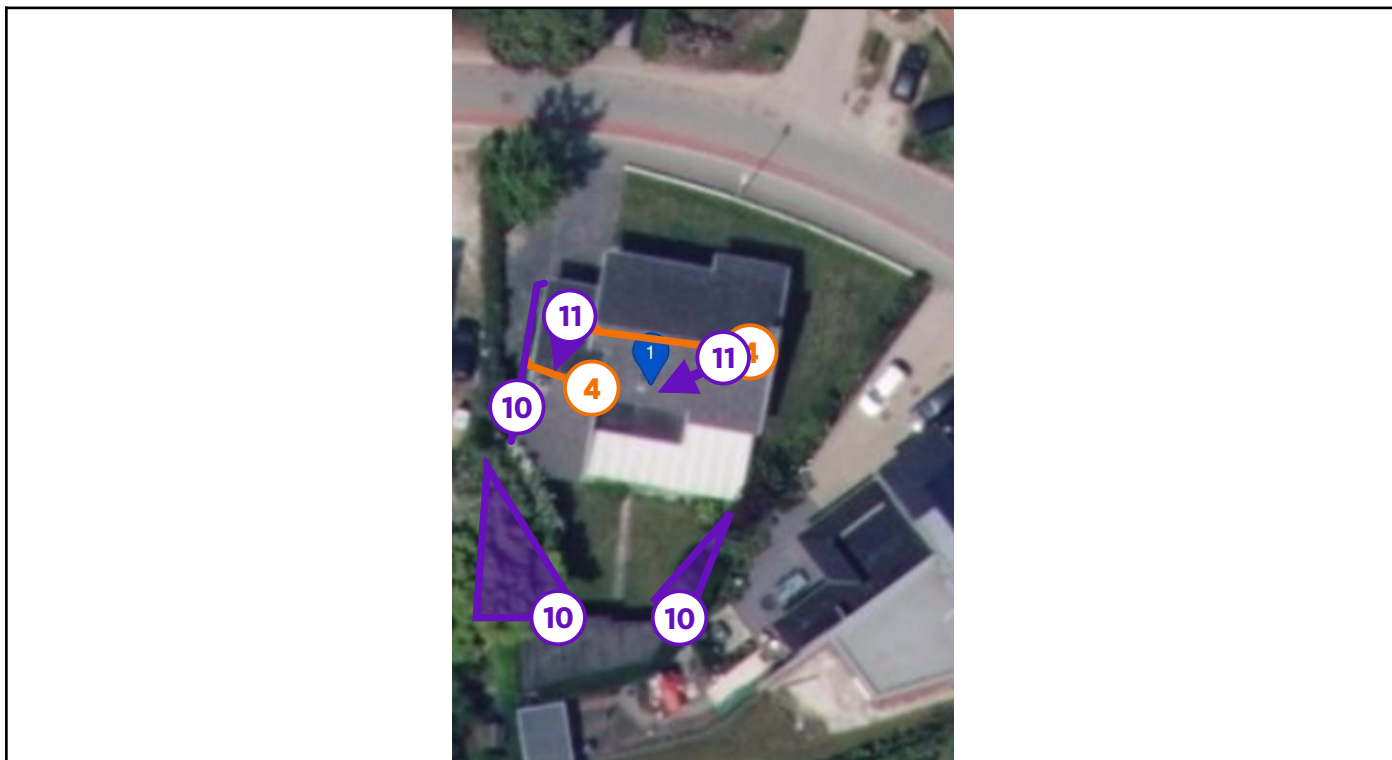
Plan 1.10: Tuin en dak

Beschrijving	Type	Actie
4. Dakbedekking - Nokken	Asbestmateriaal	Verwijderen
10. Overwoekerde vegetatie	Beperking	-
11. Rookgaskanaal niet zichtbaar	Beperking	-

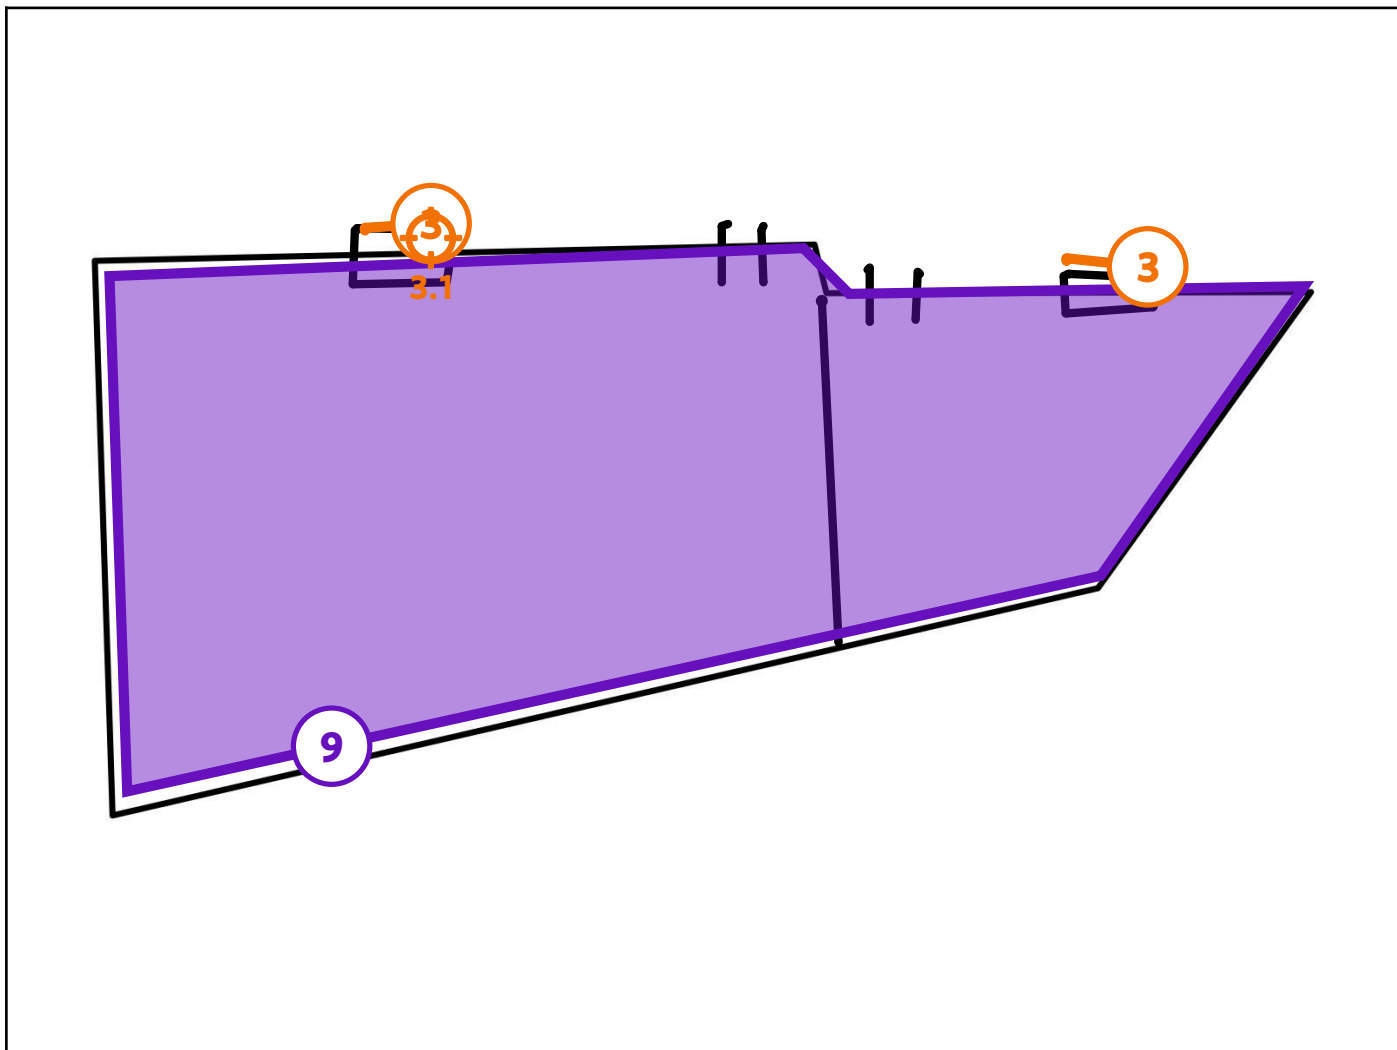
Plan 2.1: Tuinberging

Beschrijving	Type	Actie
3. Stoppel op schrijnwerk tuinberging	Asbestmateriaal	Verwijderen
3.1 Code: M06	Puntmonster	-
9. Ruimtes volledig vol gestockeerd	Beperking	-

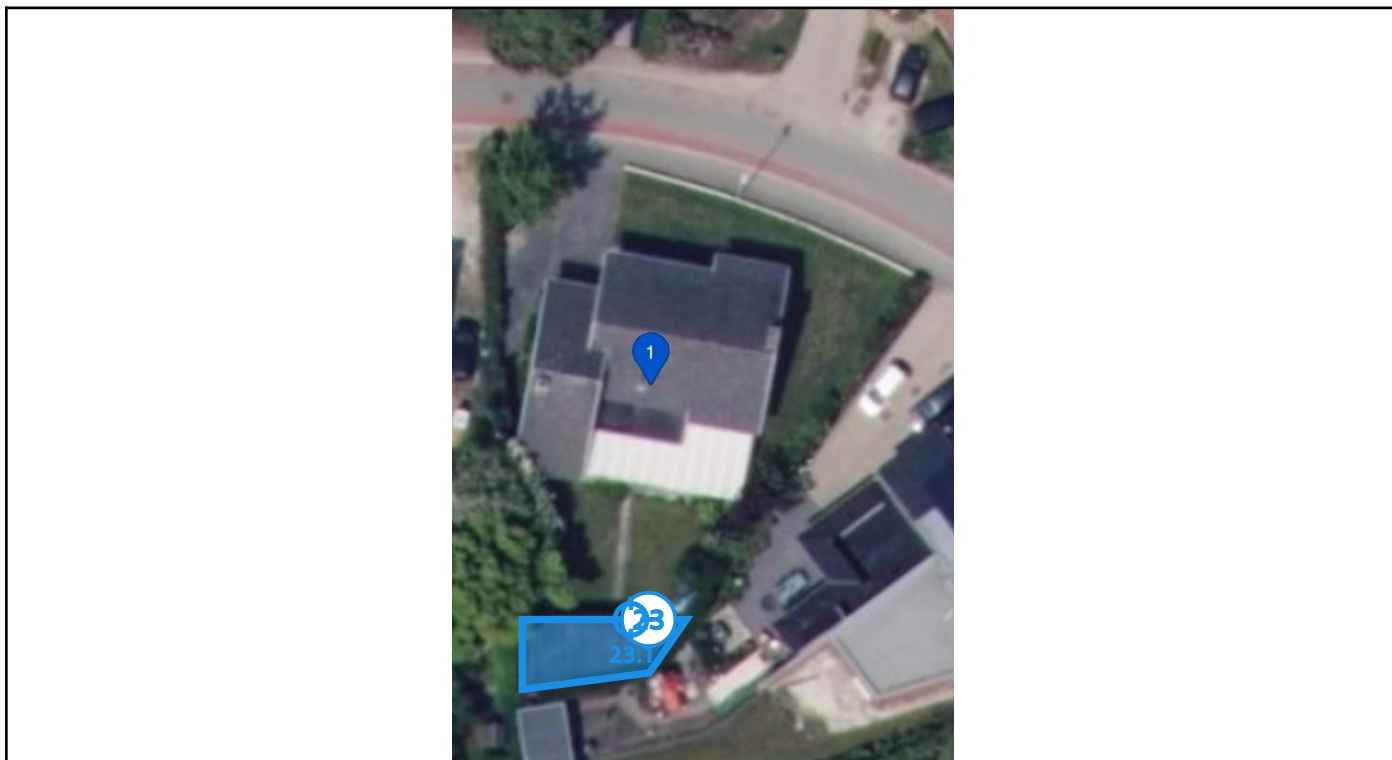
Plan 2.2: Dak

Beschrijving	Type	Actie
23. Dakbedekking - Roofing	Geen asbest	-
23.1 Code: M03	Puntmonster	-

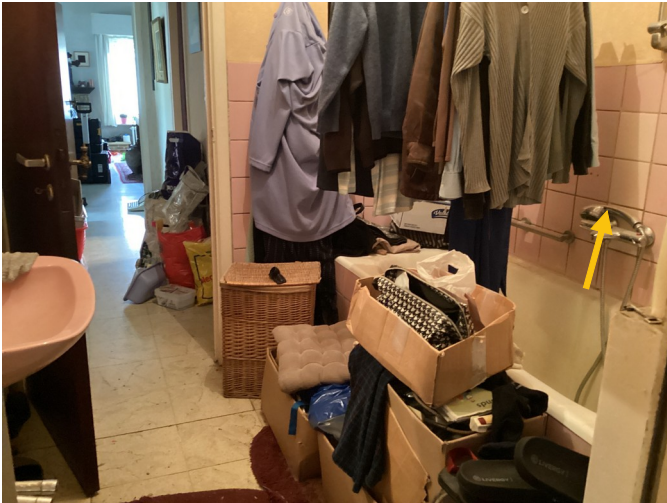
Identificatiemethode	Redelijk vermoeden
Primaire drager	HVAC infrastructuur en uitrusting

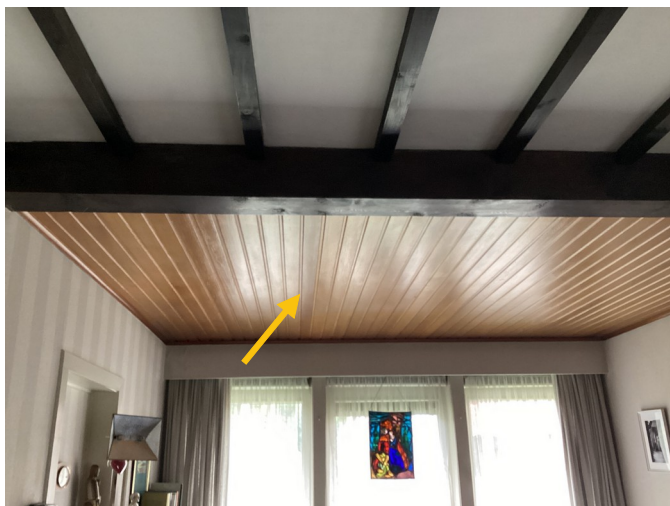
Identificatiemethode	Redelijk vermoeden
Primaire drager	Binnenwand
(Asbest)materiaal	In-situ afwerkingslagen - Lijm laag

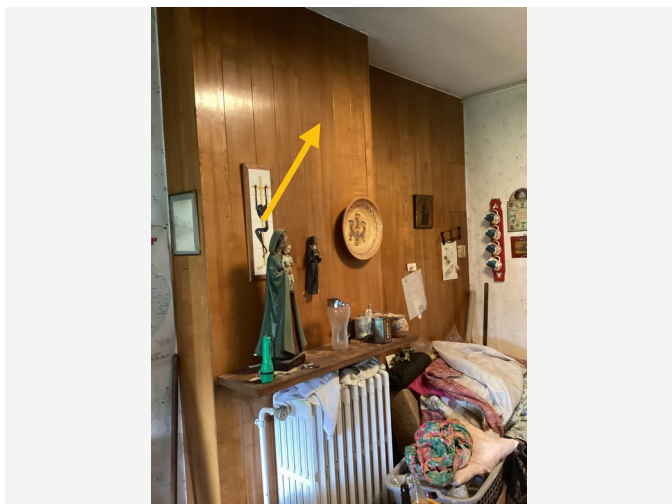
Identificatiemethode	Redelijk vermoeden
(Asbest)materiaal	Koord, lint, band, strip
Bindmiddel	Weinig of geen bindmiddel (textiel, bevlokkings, ...)
Gebondenheid bindmiddel	Niet-hechtgebonden
